<b>INFORME DE I.N.D</b>	<b>Nº 17.561</b>
	<b>TRAILER VIVIENDA (LANZA Y OJAL)</b>	HOJA 1 de 1
		CATEGORIA INSPECCIÓN <b>II</b>

PROCEDIMIENTO:	<b>PO-01</b>	<input checked="" type="checkbox"/>	CLIENTE:	<b>CAM SRL</b>	FECHA:	27	03	2026
----------------	--------------	-------------------------------------	----------	----------------	--------	----	----	------

MARCA:	TORMECAN	DIAMETRO:	N/A	LONGITUD :	N/A
PARTE N°:	4142	VIGENCIA:	12 MESES	IDENT N° IND:	#02

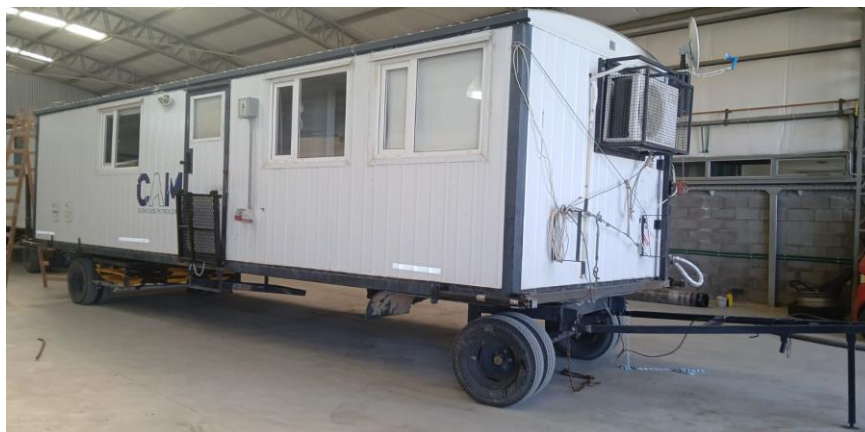
DESCRIPCIÓN	APTO	NO APTO
Detección de Fisuras	<input checked="" type="checkbox"/>	<input type="checkbox"/>
Estado de cuerpo	<input checked="" type="checkbox"/>	<input type="checkbox"/>
Estado de ojal y lanza	<input type="checkbox"/>	<input checked="" type="checkbox"/>

OBS: SE DETECTA LANZA DEFORMADA, FISURAS Y OJAL CON DEFORMACION.

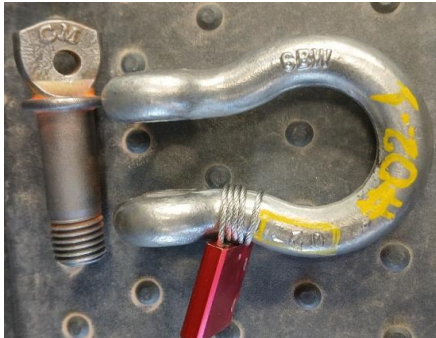
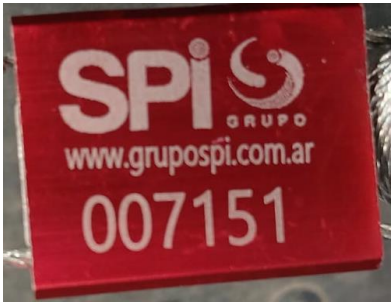
<p><b>GRILLETE</b>                  Nº INT: #02-1                  DIAMETRO: 1/2"                  CAPACIDAD: 2 TON.                  MARCA: C.M                  PRECINTO: 7151</p>

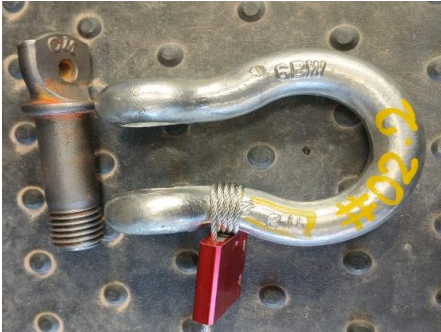
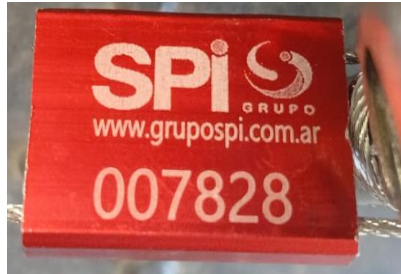
<p><b>GRILLETE</b>                  Nº INT: #02-2                  DIAMETRO: 1/2"                  CAPACIDAD: 2 TON.                  MARCA: C.M                  PRECINTO: 7828</p>
