INFORME DE I.N.D

Nº 14.838

TANQUE DE AIRE

PROCEDIMIENTO:	PO 31	X	CLIENTE:	SICME S.A.	FECHA	01 / 02 / 2024	
PRÁCTICA DEL CLIENTE			Nº PARTE:	2.987	LUGAR DE INSPECCIÓN:	BASE CLIENTE	
MARCA:	NO POSEE		IDENT Nº:	#003	VIGENCIA:	12 MESES

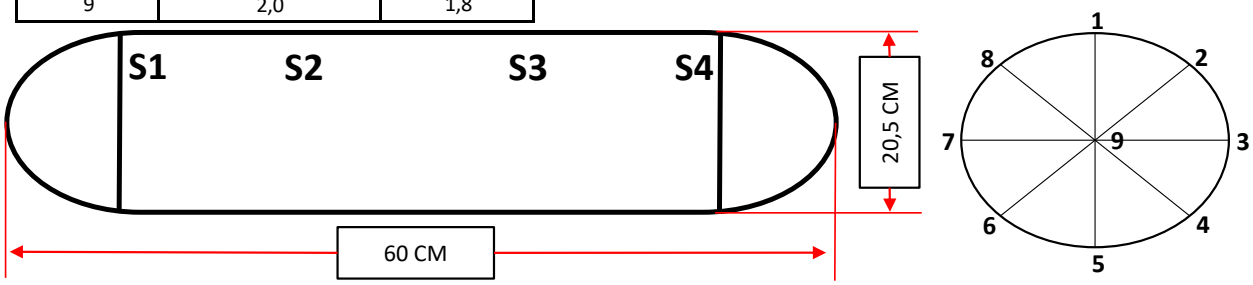
MEDICIÓN DE ESPESORES POR ULTRASONIDO EN:							
PUNTO	CASQUETE A	CASQUETE B	S1	S2	S3	S4	ESPESOR MÍNIMO
1	2,0	1,9	1,7	1,9	1,9	1,8	1,70
2	2,0	1,9	1,8	1,9	1,7	1,8	1,70
3	2,1	1,8	1,9	1,8	1,8	1,8	1,80
4	2,1	1,9	1,8	1,8	1,9	1,7	1,70
5	1,9	1,9	1,8	1,7	1,8	1,9	1,70
6	1,8	1,8	1,8	1,9	1,8	1,7	1,70
7	2,0	1,9	1,9	1,7	1,7	1,9	1,70
8	1,9	1,9	1,8	1,9	1,9	1,8	1,80
9	2,0	1,8

CAPACIDAD 20 LTS
