INFORME DE I.N.D

Nº 15.377

QUINTA RUEDA

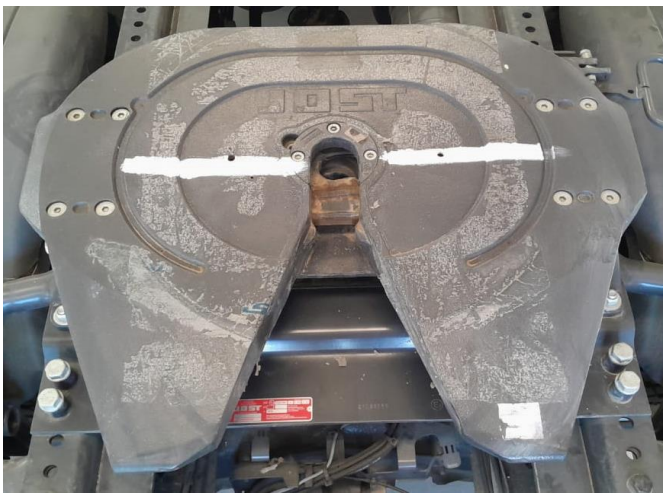
DESCRIPCIÓN	APTO	NO APTO
Detección de Fisuras	X	
Estado de Cuerpo	X	
Estado de Tornamesa	X	
Estado Corrugado	X

Aprobación según procedimiento Nº PO 01 ASTM E709	SI
