INFORME DE I.N.D

Nº 15.607

CADENA DOBLE GANCHO

PROCEDIMIENTO:	**PO 01**	X	CLIENTE:	**TRANSPORTE JMB**	FECHA	10	07	2024
PRÁCTICA DEL CLIENTE			EQUIPO:	**111**	LUGAR DE INSPECCIÓN:	**BASE GM END S.R.L.**		
MARCA:	KINEDYNE		DIÁMETRO	Ø 1/2"	LONGITUD	70 CM		
Nº PARTE:	**3259**		IDENT Nº:	**#111-5**	VIGENCIA	12 MESES

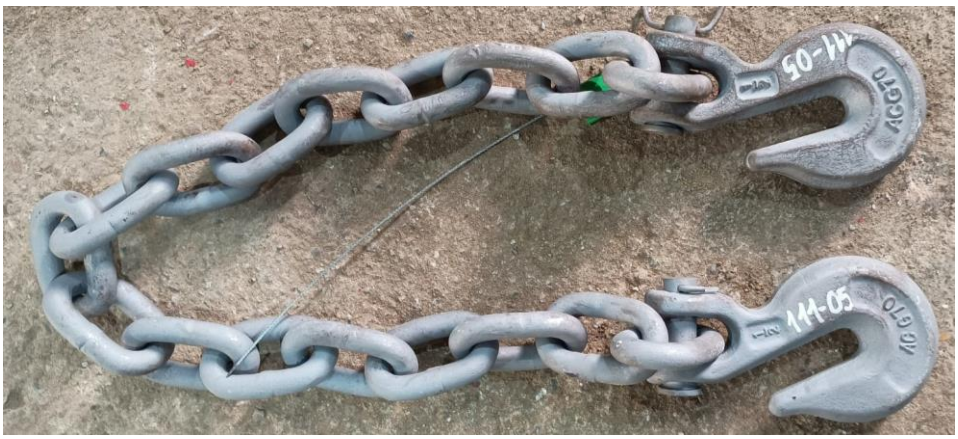
APTO	NO APTO
Detección de Fisuras	X	
Estado del Gancho	X	
Estado del Eslabon	X	
Estado de Perno de Gancho	X

Aprobación según procedimiento Nº PO 01 ASTM E709	**SI**
