INFORME DE I.N.D		Nº 12.242																																				
	QUINTA RUEDA		HOJA 1 de 1																																				
PROCEDIMIENTO: PO 34	<input checked="" type="checkbox"/>	CLIENTE: CAM SRL	FECHA:	<div style="display: flex; justify-content: space-around;"> <div>06</div> <div>06</div> <div>2022</div> </div>																																			
PRÁCTICA DEL CLIENTE	<input type="checkbox"/>	Nº PARTE: 2.159	LUGAR DE INSPECCIÓN:	BASE CLIENTE																																			
MARCA: TORMECAN	DIAMETRO: N/A	Nº DE PIEZA: 16692																																					
INTERNO: 174	DOMINIO: NTI-077	VIGENCIA: 12 MESES																																					
<div style="display: flex; justify-content: space-between;"> <div> Inspección a metal limpio: Arenado <input type="checkbox"/> Condiciones de Inspección: Desarmado <input type="checkbox"/> Inspección con partículas: Secas <input checked="" type="checkbox"/> Condiciones de Entrega: Desarmado <input type="checkbox"/> </div> <div> Limpieza Mecánica <input checked="" type="checkbox"/> Armado <input checked="" type="checkbox"/> Húmedas <input type="checkbox"/> Armado <input checked="" type="checkbox"/> </div> </div>

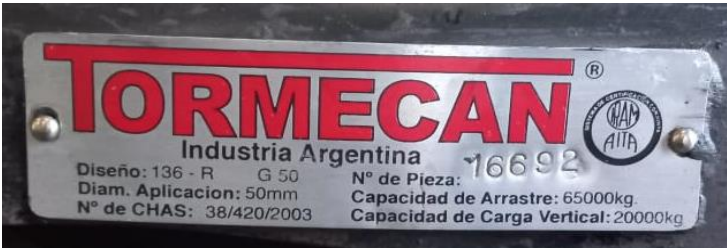
DESCRIPCIÓN	APTO	NO APTO																																					
Detección de Fisuras	<input checked="" type="checkbox"/>	<input type="checkbox"/>																																					
Estado de Cuerpo	<input checked="" type="checkbox"/>	<input type="checkbox"/>																																					
Estado de Tornamesa	<input checked="" type="checkbox"/>	<input type="checkbox"/>																																					
Estado de Perno rey	<input checked="" type="checkbox"/>	<input type="checkbox"/>
