| | | INFORME DE I.N.D | | | <b>Nº 13.315</b><br>HOJA 1 de 2 | | | | | | | | | | | | | | | | | | | | | | | | | | | | | | | |
| | | CISTERNA DE ABASTECIMIENTO | | | | | | | | | | | | | | | | | | | | | | | | | | | | | | | | | | |
| PROCEDIMIENTO: <b>PO 31</b> | <input checked="" type="checkbox"/> | CLIENTE: <b>CAM S.R.L.</b> | FECHA: | 19 | 01 | 2023 | | | | | | | | | | | | | | | | | | | | | | | | | | | | | | |
| INTERNO: <b>CL- 76</b> | | DOMINIO: <b>AE 385 VD</b> | VIGENCIA: | <b>12 MESES</b> | | | | | | | | | | | | | | | | | | | | | | | | | | | | | | | | |

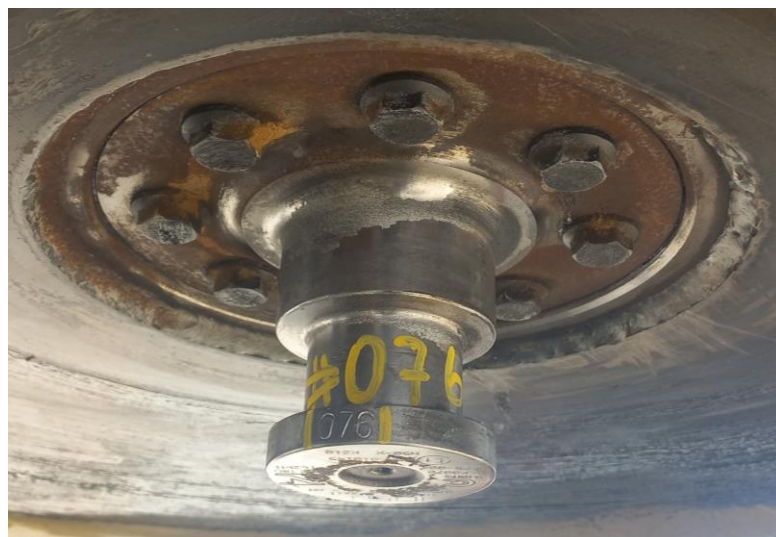
MARCA

JOST

CAPACIDAD

65.000 KG

DIÁMETRO

50,4

APROBADO

SI
