INFORME DE I.N.D		Nº 16.833 HOJA 1 de 1		
	QUINTA RUEDA		CATEGORIA INSPECCIÓN II		
PROCEDIMIENTO: PO-30 <input checked="" type="checkbox"/>	CLIENTE: CAM SRL	FECHA:	12	04	2025
PRÁCTICA DEL CLIENTE: <input type="checkbox"/>	Nº PARTE: 3.647	LUGAR DE INSPECCIÓN:	BASE CLIENTE		
MARCA: IVECO	MODELO: 360	Nº DE PERNO:	3428360517B2		
INTERNO: #367	DOMINIO: AG 384 ZS	VIGENCIA:	12 MESES

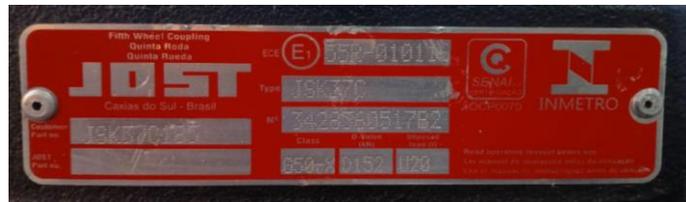
DESCRIPCIÓN	APTO	NO APTO
Detección de Fisuras	<input checked="" type="checkbox"/>	<input type="checkbox"/>
Estado de Cuerpo	<input checked="" type="checkbox"/>	<input type="checkbox"/>
Estado de Mecanismo	<input checked="" type="checkbox"/>	<input type="checkbox"/>
Estado de Perno rey	<input checked="" type="checkbox"/>	<input type="checkbox"/>

Aprobación según procedimiento Nº PO-30 ASTM-709
