INFORME DE I.N.D			Nº 17.426
		QUINTA RUEDA			HOJA 1 de 1
PROCEDIMIENTO: PO-30 X		CLIENTE: CAM SRL	FECHA: 18 10 2025	CATEGORIA INSPECCIÓN IV	
PRÁCTICA DEL CLIENTE:		Nº PARTE: 3.936	LUGAR DE INSPECCIÓN: BASE CLIENTE		
MARCA:	JOST	DIÁMETRO DE ENGANCHE N/A	Nº DE PIEZA: 3428061604B2		
INTERNO:	131	DOMINIO: NBI-023	VIGENCIA: 12 MESES

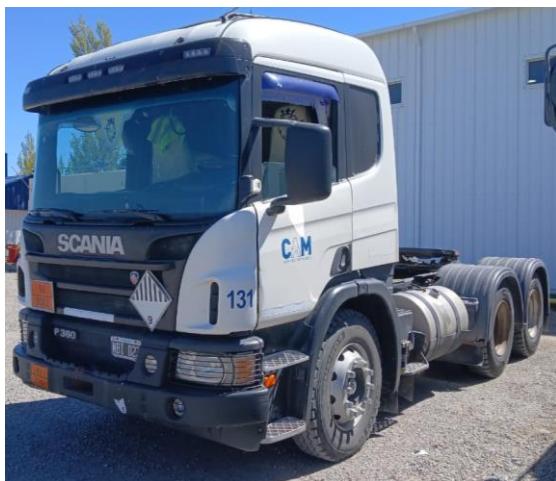
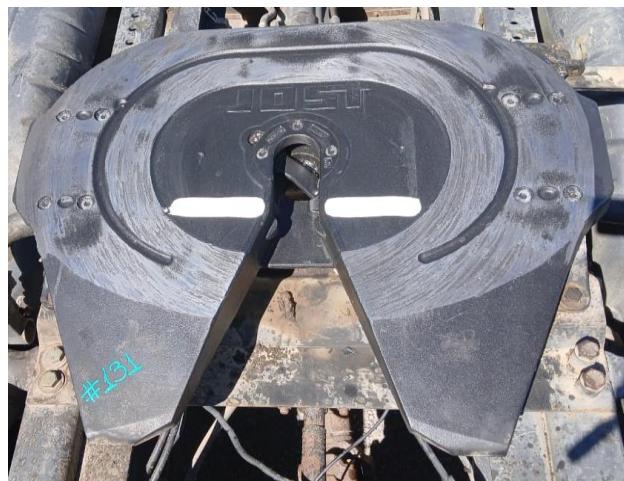
<p>The image shows a red metal plate attached to a truck's fifth wheel coupling. The plate contains technical information: Fifth Wheel Coupling Quinta Rueda Quinta Rueda, ECE E1 65K-010116, Type JSK370, Customer Part no. 131, INMETRO, and various serial numbers and codes.</p>	
Detección de Fisuras	X			
Estado de Cuerpo	X			
Estado de Mecanismo	X

Aprobación según procedimiento N° PO-30 ASTME-709	SI
---	----
