INFORME DE I.N.D				Nº 17.288																																									
	EQUIPO DE VACÍO				HOJA 1 de 2																																									
					CATEGORIA INSPECCIÓN IV																																									
PROCEDIMIENTO: PO-63 <input checked="" type="checkbox"/>	CLIENTE: CAM SRL	FECHA: 19	02	2026																																										
PRÁCTICA DEL CLIENTE: <input type="checkbox"/>	Nº PARTE: 4.104	LUGAR DE INSPECCIÓN: BASE CLIENTE																																												
MARCA: N/A	MODELO: N/A	CAPACIDAD: 12 M³																																												
INTERNO: 273	DOMINIO: PLX-663	VIGENCIA: 12 MESES																																												
Inspección a metal limpio: Arenado <input type="checkbox"/> Limpieza Mecánica <input checked="" type="checkbox"/> Inspección con Ultrasonido: Falla <input type="checkbox"/> Espesor <input checked="" type="checkbox"/> Inspección Visual int. y ext.: rechazado <input type="checkbox"/> aprobado <input checked="" type="checkbox"/> Prueba de Estanqueidad: Si <input checked="" type="checkbox"/> No <input type="checkbox"/>

INFORME DE I.N.D	Nº 17.288
	EQUIPO DE VACÍO	HOJA 2 de 2
		W.O.

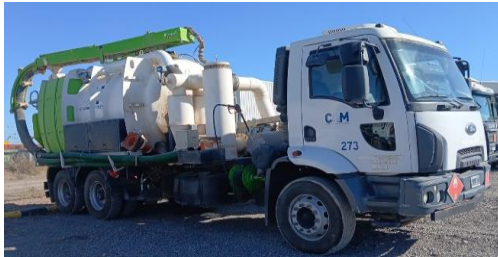
3	6,5	6,9	6,4	6,4	6,3	6,4	6,3																																							
4	6,3	6,5	6,5	6,2	6,4	6,3	6,2																																							
5	6,5	6,3	6,3	6,3	6,5	6,5	6,3																																							
6	6,7	6,7	6,7	6,4	6,7	6,4	6,4																																							
7	6,5	6,8	6,6	6,3	6,3	6,3	6,3																																							
8	6,6	6,8	6,2	6,7	6,5	6,4	6,2																																							
9	6,7	6,5	6,4	6,4	6,4	6,5	6,4																																							
Aprobación según procedimiento Nº PO-63 ASTM E-709,797; AWS D1.1						NO																																								
DETALLE DE TAREAS REALIZADAS - OBSERVACIONES - COMENTARIOS																																														
OBS: SE DETECTA FISURA EN SOPORTE DE PIVOT DE TANQUE .
