<b>INFORME DE I.N.D</b>		<b>Nº 17.311</b> HOJA 1 de 1	
	<b>QUINTA RUEDA</b>		CATEGORIA INSPECCIÓN IV	
PROCEDIMIENTO: <b>PO-30</b>	<input checked="" type="checkbox"/>	CLIENTE: <b>CAM SRL</b>	FECHA:	19   02   2026
PRÁCTICA DEL CLIENTE:	<input type="checkbox"/>	Nº PARTE: <b>4.104</b>	LUGAR DE INSPECCIÓN:	<b>BASE CLIENTE</b>
MARCA: <b>JOST</b>	DIÁMETRO DE ENGANCHE: <b>N/A</b>	Nº DE PIEZA:	<b>3428290840B2</b>	
INTERNO: <b>288</b>	DOMINIO: <b>AA-641-RC</b>	VIGENCIA:	<b>12 MESES</b>

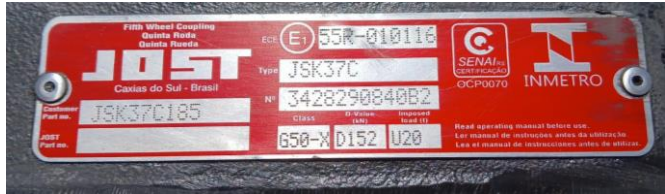
DESCRIPCIÓN	APTO	NO APTO
Detección de Fisuras	X	
Estado de Cuerpo		X
Estado de Mecanismo	X	
Estado de Perno rey	X

OBS: SE DETECTA DESGASTE EXCESIVO ELIMINANDO TESTIGOS DE FABRICA .
