INFORME DE I.N.D		Nº 17.313 HOJA 1 de 1		
	QUINTA RUEDA		CATEGORIA INSPECCIÓN IV		
PROCEDIMIENTO: PO-30 <input checked="" type="checkbox"/>	CLIENTE: CAM SRL	FECHA:	19	02	2026
PRÁCTICA DEL CLIENTE: <input type="checkbox"/>	Nº PARTE: 4.104	LUGAR DE INSPECCIÓN:	BASE CLIENTE		
MARCA: JOST	DIÁMETRO DE ENGANCHE: N/A	Nº DE PIEZA:	2528380161B2		
INTERNO: 190	DOMINIO: OPQ-731	VIGENCIA:	12 MESES

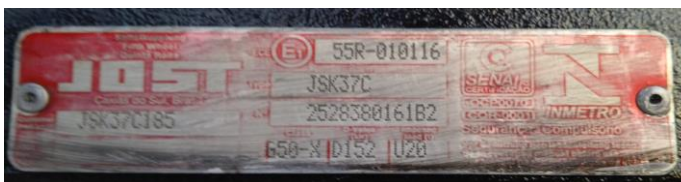
DESCRIPCIÓN	APTO	NO APTO
Detección de Fisuras	<input type="checkbox"/>	<input checked="" type="checkbox"/>
Estado de Cuerpo	<input type="checkbox"/>	<input checked="" type="checkbox"/>
Estado de Mecanismo	<input checked="" type="checkbox"/>	<input type="checkbox"/>
Estado de Perno rey	<input checked="" type="checkbox"/>	<input type="checkbox"/>

OBS: SE DETECTA PRIFICIO Y FISURA OCACIONADO POR DESGASTE EXCESIVO EN SUPERFICIE.
