**INFORME DE I.N.D**Nº **11.616**

EQUIPO DE VACIO 9m³ + PRUEBA HIDRAULICAPROCEDIMIENTO: **PO 31**CLIENTE: **VIENTOS EL SUR SRL**

BASE GM END S.R.L.MARCA: **FORD**MODELO: **CARGO 1722**

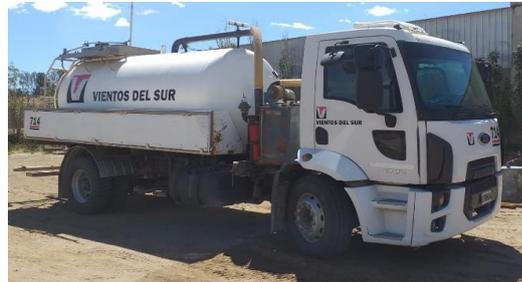
MEDICIÓN DE ESPEORES POR ULTRASONIDO EN:							
PUNTO	CASQUETE A	CASQUETE B	S1	S2	S3	S4	ESPEOR MÍNIMO
1	6,4	6,3	6,6	6,4	6,3	6,5	6,3
2	6,2	6,3	6,5	6,3	6,2	6,5	6,2
3	6,3	6,5	6,5	6,5	6,2	6,4	6,2
4	6,3	6,6	6,5	6,4	6,3	6,5	6,3
5	6,4	6,3	6,3	6,4	6,3	6,5	6,3
6	6,3	6,3	6,3	6,3	6,6	6,5	6,3
7	6,4	6,3	6,6	6,3	6,6	6,4	6,3
8	6,4	6,8	6,6	6,5	6,6	6,4	6,4
9	6,3	6,8	6,6	6,6	6,6	6,5	6,5
