INFORME DE I.N.D

Nº 12.547

QUINTA RUEDA

PROCEDIMIENTO: PO 34	<input checked="" type="checkbox"/>	CLIENTE: CAM SRL	FECHA: 06 / 07 / 2022
PRÁCTICA DEL CLIENTE	<input type="checkbox"/>	Nº PARTE: 2.041	LUGAR DE INSPECCIÓN: BASE CLIENTE
MARCA: JOST	CAPACIDAD: 65000 KG	Nº DE PIEZA: 2828070808B2	
INTERNO: 139	DOMINIO: MIO-659	VIGENCIA: 12 MESES

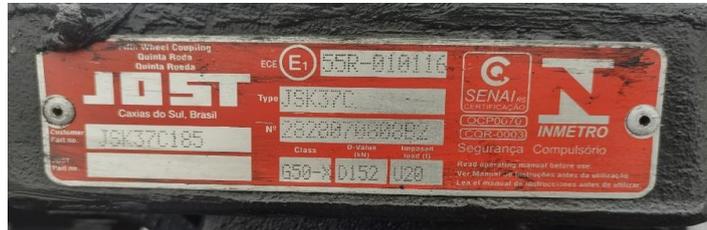
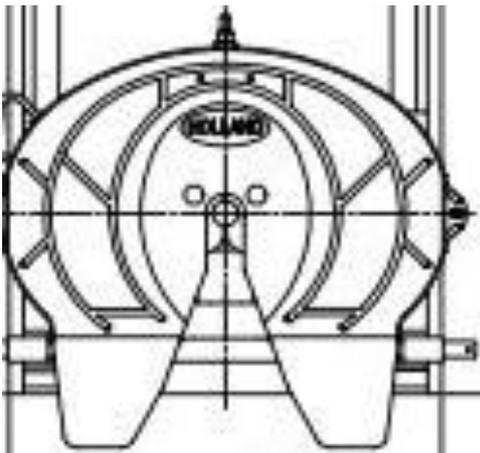
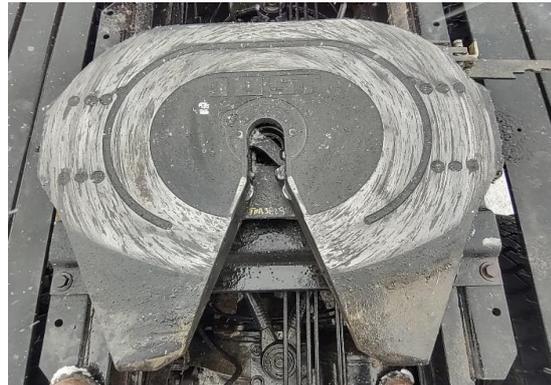
DESCRIPCIÓN	APTO	NO APTO
Detección de Fisuras	<input checked="" type="checkbox"/>	<input type="checkbox"/>
Estado de Cuerpo	<input checked="" type="checkbox"/>	<input type="checkbox"/>
Estado de Tornamesa	<input checked="" type="checkbox"/>	<input type="checkbox"/>
Estado de Perno rey	<input checked="" type="checkbox"/>	<input type="checkbox"/>
