# INFORME DE I.N.D

Nº 12.713

## CAMION DE AGUA

PROCEDIMIENTO: <b>PO 31</b>	<input checked="" type="checkbox"/>	CLIENTE: <b>CAM SRL</b>	FECHA: 20 / 07 / 2022
PRÁCTICA DEL CLIENTE	<input type="checkbox"/>	Nº PARTE: 2.176	LUGAR DE INSPECCIÓN: <b>BASE CLIENTE</b>
MARCA: <b>TORREGIANI</b>	MODELO: <b>N/A</b>	CAPACIDAD: <b>17 MTS<sup>3</sup></b>	
INTERNO: <b>183</b>	DOMINIO: <b>NIT 070</b>	VIGENCIA: <b>12 MESES</b>

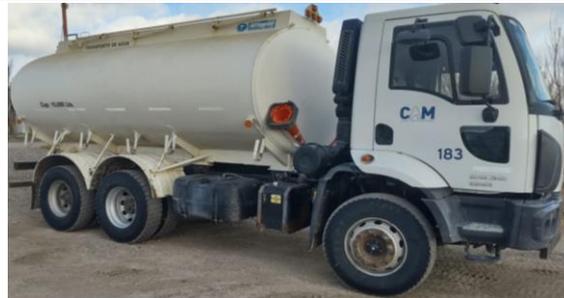
### MEDICIÓN DE ESPEORES POR ULTRASONIDO EN:

PUNTO	CASQUETE A	CASQUETE B	S1	S2	S3	S4	ESPESOR MÍNIMO
1	4,0	4,2	4,2	4,2	4,1	4,2	4,0
2	4,1	4,2	4,3	4,3	4,1	4,3	4,1
3	4,2	4,2	4,1	4,2	4,2	4,2	4,1
4	4,3	4,2	4,2	4,3	4,1	4,1	4,1
5	4,0	4,1	4,3	4,2	4,2	4,2	4,0
6	4,1	4,2	4,1	4,1	4,2	4,1	4,1
7	4,0	4,3	4,2	4,2	4,1	4,1	4,0
8	4,1	4,2	4,1	4,1	4,2	4,0	4,0
9	4,0	4,1	4,1	4,1	4,1	4,1	4,0
