INFORME DE I.N.D

Nº 13.348

QUINTA RUEDA

MARCA: **JOST** DOMINIO: **OUH 177** Nº DE PIEZA: 2424490321B5

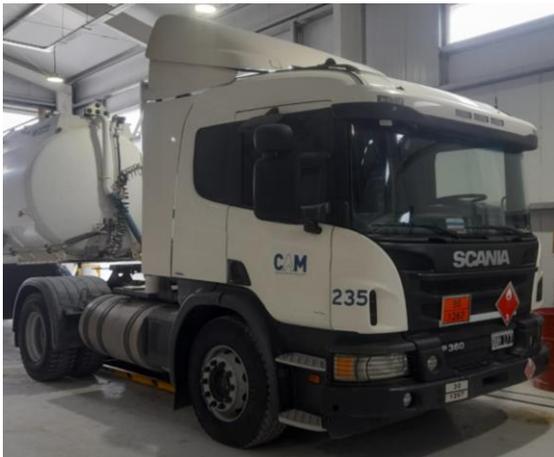
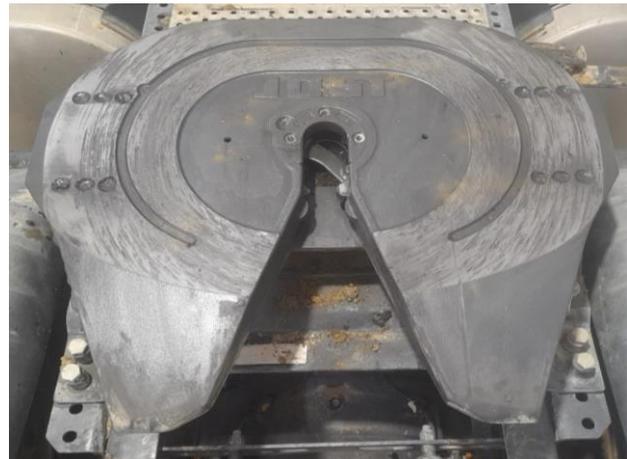
DETALLE DE INSPECCIÓN

DESCRIPCIÓN	APTO	NO APTO
Detección de Fisuras	X	
Estado de Cuerpo	X	
Estado de Tornamesa	X
