| | <b>INFORME DE I.N.D</b> | | | <b>Nº 14.010</b><br>HOJA 1 de 2 | | | | | | | | | | | | | | | | | | | | | | | | | | | | | | | | |
| | <b>EQUIPO DE VACÍO</b> | | | | | | | | | | | | | | | | | | | | | | | | | | | | | | | | | | | |
| MARCA: <b>IVECO</b> | MODELO: <b>320</b> | CAPACIDAD: <b>9 M3</b> | | | | | | | | | | | | | | | | | | | | | | | | | | | | | | | | | | |

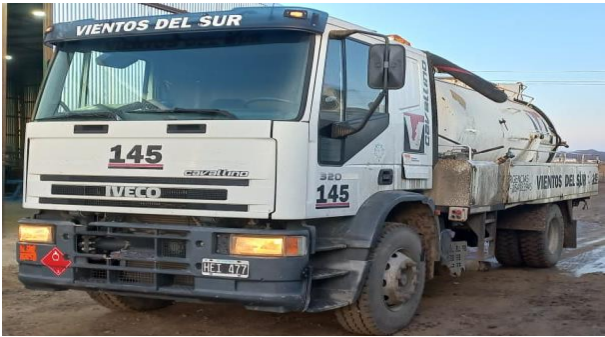
| | <b>INFORME DE I.N.D</b> | | | <b>Nº 14.010</b><br>HOJA 1 de 2 | | | | | | | | | | | | | | | | | | | | | | | | | | | | | | | | |
|---|---|---|---|---|---|---|---|---|---|---|---|---|---|---|---|---|---|---|---|---|---|---|---|---|---|---|---|---|---|---|---|---|---|---|---|---|
| <b>DETALLE DE INSPECCIÓN</b> | | | | | | | | | | | | | | | | | | | | | | | | | | | | | | | | | | | | |
| <table border="1" style="width: 100%; border-collapse: collapse;"> <thead> <tr> <th>DESCRIPCIÓN</th> <th>APTO</th> <th>NO APTO</th> </tr> </thead> <tbody> <tr> <td>Detección de Fisuras</td> <td style="text-align: center;">X</td> <td></td> </tr> <tr> <td>Estado de Cuerpo</td> <td style="text-align: center;">X</td> <td></td> </tr> <tr> <td>Estado de Casquete</td> <td style="text-align: center;">X</td> <td></td> </tr> <tr> <td>Estado de Hermeticidad</td> <td style="text-align: center;">X</td> <td></td> </tr> </tbody> </table> | | DESCRIPCIÓN | APTO | NO APTO | Detección de Fisuras | X | | Estado de Cuerpo | X | | Estado de Casquete | X | | Estado de Hermeticidad | X | | | | | | | | | | | | | | | | | | | | | |
