INFORME DE I.N.D

Nº 14.926

VACTOR

MARCA: **SCANIA** MODELO: **SAYI** CAPACIDAD: **12000 lts**

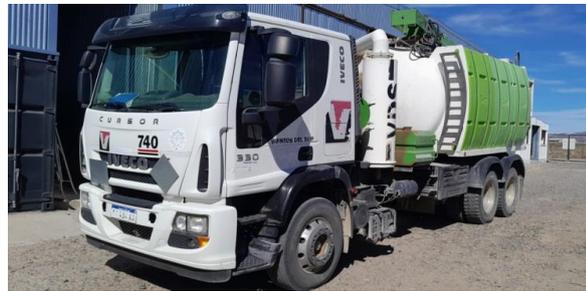
MEDICIÓN DE ESPEORES POR ULTRASONIDO EN:

| PUNTO | CASQUETE A | CASQUETE B | S1 | S2 | S3 | S4 | ESPESOR MÍNIMO |
