INFORME DE I.N.D

Nº 15.141

QUINTA RUEDA

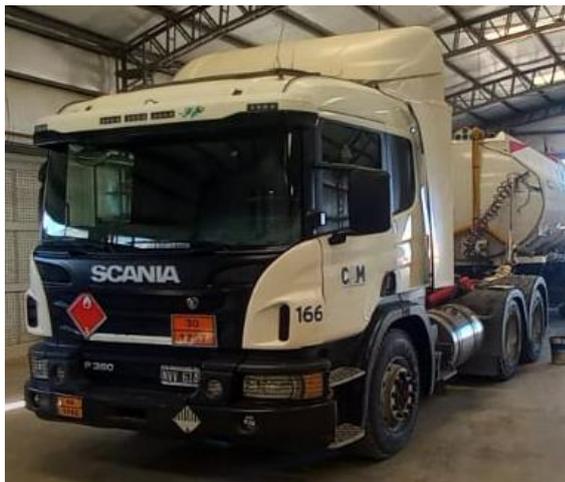
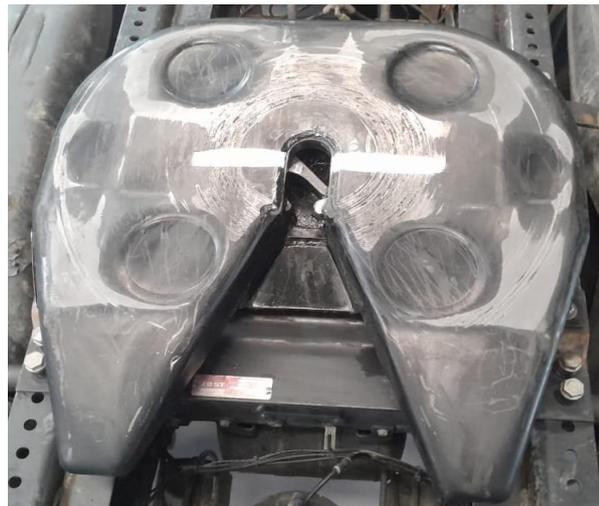
DESCRIPCIÓN	APTO	NO APTO
Detección de Fisuras	<input checked="" type="checkbox"/>	<input type="checkbox"/>
Estado de Cuerpo	<input checked="" type="checkbox"/>	<input type="checkbox"/>
Estado de Tornamesa	<input checked="" type="checkbox"/>	<input type="checkbox"/>
Estado Corrugado	<input checked="" type="checkbox"/>	<input type="checkbox"/>
