# INFORME DE I.N.D

Nº 15.378

## CISTERNA DE ABASTECIMIENTO

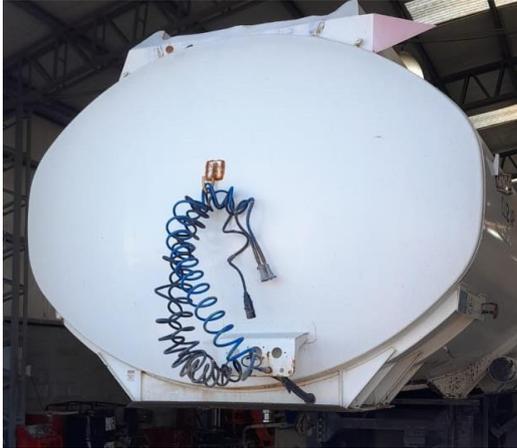
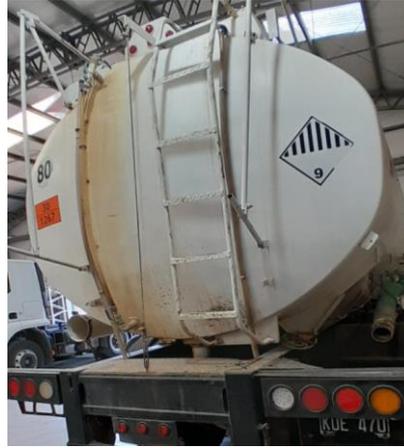
**MEDICIÓN DE ESPESORES POR ULTRASONIDO EN: mm**

PUNTO	CASQUETE A	CASQUETE B	S1	S2	S3	S4	ESPESOR MÍNIMO
1	3,5	3,6	3,4	3,4	3,3	3,5	3,3
2	3,7	3,8	3,2	3,5	3,2	3,3	3,2
3	3,6	3,7	3,2	3,5	3,4	3,5	3,2
4	3,5	3,5	3,5	3,2	3,3	3,5	3,2
5	3,4	3,7	3,4	3,3	3,2	3,4	3,2
6	3,4	3,7	3,3	3,5	3,6	3,4	3,3
7	3,7	3,4	3,3	3,3	3,5	3,2	3,2
8	3,6	3,6	3,2	3,2	3,2	3,3	3,2
9	3,5	3,5	3,5	3,3	3,3	3,4	3,3
