INFORME DE I.N.D	Nº 16.723
	PERCHA DE IZAJE	HOJA 1 de 1
		CATEGORIA INSPECCIÓN II

MARCA: SILVER TON	MODELO: GHS-10	CAPACIDAD: 1,5 TONELADAS
Nº PARTE: 3631	IDENT Nº: #228	VIGENCIA: 12 MESES

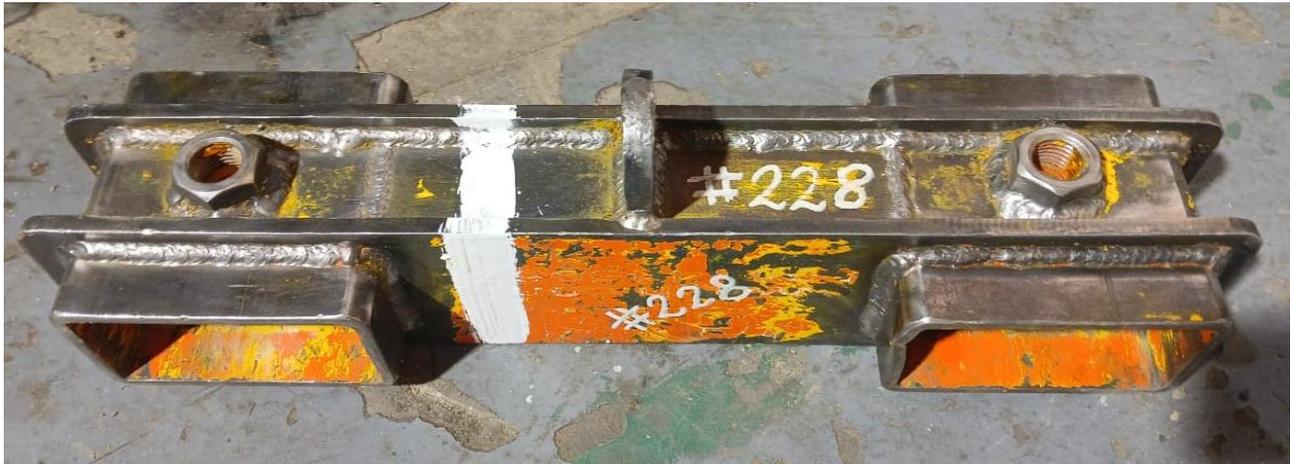
DESCRIPCIÓN	APTO	NO APTO
Detección de Fisuras	<input checked="" type="checkbox"/>	<input type="checkbox"/>
Estado de Cuerpo	<input checked="" type="checkbox"/>	<input type="checkbox"/>
Estado de Ojales	<input checked="" type="checkbox"/>	<input type="checkbox"/>
