INFORME DE I.N.D		Nº 17.535 HOJA 1 de 1	
	QUINTA RUEDA		CATEGORIA INSPECCIÓN IV	
PROCEDIMIENTO: PO-30 <input checked="" type="checkbox"/>	CLIENTE: CAM SRL	FECHA: 20 03 2026		
PRÁCTICA DEL CLIENTE: <input type="checkbox"/>	Nº PARTE: 4.137	LUGAR DE INSPECCIÓN: BASE CLIENTE		
MARCA: JOST	DIÁMETRO DE ENGANCHE: N/A	Nº DE PIEZA: 3328500675B2		
INTERNO: # 313	DOMINIO: AF-448-VW	VIGENCIA: 12 MESES

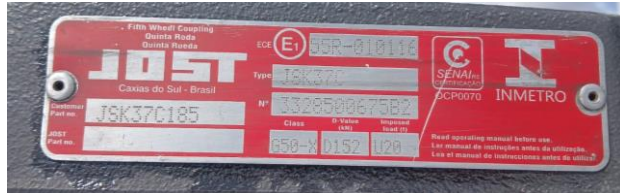
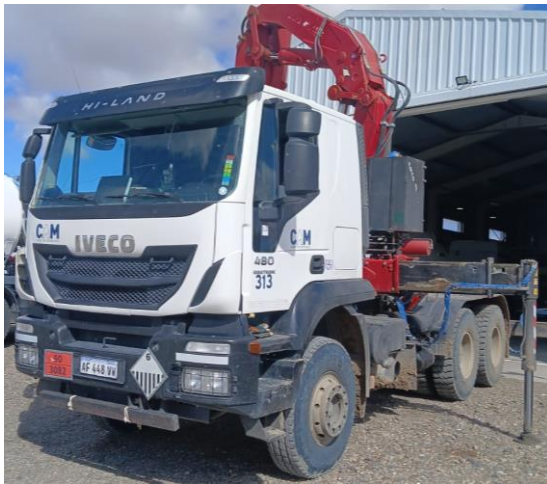
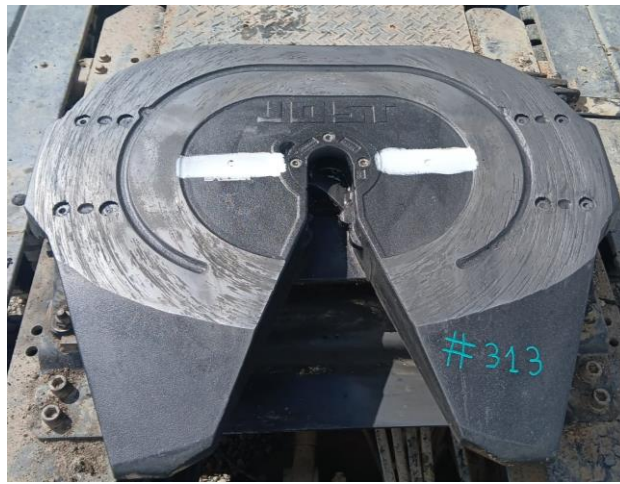
DETALLE DE INSPECCIÓN

DESCRIPCIÓN	APTO	NO APTO
Detección de Fisuras	<input checked="" type="checkbox"/>	<input type="checkbox"/>
Estado de Cuerpo	<input checked="" type="checkbox"/>	<input type="checkbox"/>
Estado de Mecanismo	<input checked="" type="checkbox"/>	<input type="checkbox"/>
Estado de Perno rey	<input checked="" type="checkbox"/>	<input type="checkbox"/>
