INFORME DE I.N.D			Nº 17.563 HOJA 1 de 2																																									
	EQUIPO VACTOR			CATEGORIA INSPECCIÓN IV																																									
PROCEDIMIENTO: PO-63 <input checked="" type="checkbox"/>	CLIENTE: VIENTOS DEL SUR	FECHA: 30 03 2026																																											
PRÁCTICA DEL CLIENTE: <input type="checkbox"/>	Nº PARTE: 4.146	LUGAR DE INSPECCIÓN: BASE GM END S.R.L.																																											
MARCA: MERCEDES BENZ	MODELO: 1634	CAPACIDAD: 15000 LTS																																											
INTERNO: #258	DOMINIO: KXX-099	VIGENCIA: 12 MESES																																											
<table style="width:100%; border-collapse: collapse;"> <tr> <td style="width:30%;">Inspección a metal limpio:</td> <td style="width:15%;">Arenado</td> <td style="width:10%;"><input type="checkbox"/></td> <td style="width:30%;">Limpieza Mecánica</td> <td style="width:10%;"><input checked="" type="checkbox"/></td> <td style="width:5%;"></td> </tr> <tr> <td>Inspección con Ultrasonido</td> <td>Falla</td> <td><input type="checkbox"/></td> <td>Espesor</td> <td><input checked="" type="checkbox"/></td> <td></td> </tr> <tr> <td>Inspección Visual int. y ext.</

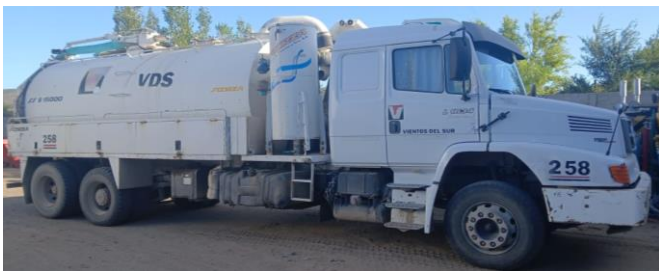
DESCRIPCIÓN	APTO	NO APTO																																											
Detección de Fisuras	X																																												
Estado de Cuerpo	X																																												
Estado de Casquete	X																																												
Estado de Hermeticidad	X																																												
MEDICIÓN DE ESPEORES POR ULTRASONIDO EN:																																													
Milímetros (mm)																																													
Punto	Casquete 1	Casquete 2	S1	S2	S3	S4	Espesor mínimo																																						
1	6,4	6,5	6,4	7,1	6,5	6,4	6,4																																						
2	6,5	6,5	7,0	7,0	6,4	6,4	6,4																																						
3	6,4	7,1	6,5	6,4	6,4	6,6	6,4																																						
4	6,5	6,4	6,6	7,0	6,7	6,6	6,4																																						
5	6,9	7,0	6,4	6,9	6,5	6,7	6,4																																						
6	7,0	6,7	6,5	6,5	6,5	6,8	6,5

7	6,5	6,6	6,6	6,7	6,6	7,0	6,5																																						
8	6,6	6,7	6,7	6,6	6,4	7,1	6,4																																						
9	6,5	7,1	6,9	6,5	7,0	6,9	6,5																																						
Aprobación según procedimiento Nº PO-63 ASTM E-709,797; AWS D1.1						SI																																							
DETALLE DE TAREAS REALIZADAS - OBSERVACIONES - COMENTARIOS
