INFORME DE I.N.D

Nº 10.647

EQUIPO VACTOR

PROCEDIMIENTO: PO 31	<input checked="" type="checkbox"/>	CLIENTE: VIENTOS EL SUR SRL	FECHA	06	07	2021
PRÁCTICA DEL CLIENTE	<input type="checkbox"/>	Nº PARTE	1.537	LUGAR DE INSPECCIÓN: BASE CLIENTE		
MARCA: SCANIA	MODELO: P410	CAPACIDAD: 15000 LTS				
INTERNO: 708	DOMINIO: OYP-419	VIGENCIA: 12 MESES

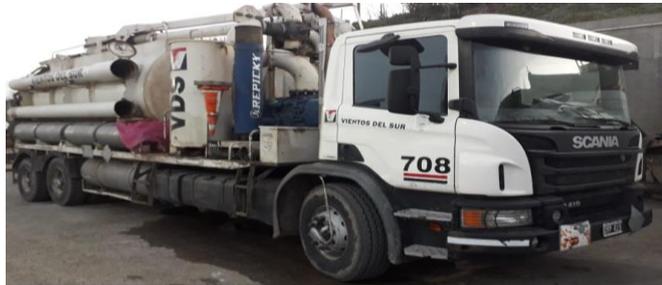
MEDICIÓN DE ESPEORES POR ULTRASONIDO EN:

PUNTO	CASQUETE A	CASQUETE B	S1	S2	S3	S4	ESPESOR MÍNIMO
1	6,3	6,2	6,0	6,5	6,5	6,4	6,0
2	6,3	6,1	6,3	6,4	6,5	6,4	6,1
3	6,3	6,5	6,2	6,2	6,4	6,6	6,2
4	6,4	6,2	6,5	6,5	6,5	6,5	6,2
5	6,5	6,0	6,6	6,5	6,4	6,4	6,0
6	6,4	6,2	6,5	6,5	6,5	6,4	6,2
7	6,5	6,4	6,5	6,5	6,6	6,4	6,4
8	6,3	6,5	6,4	6,4	6,6	6,4	6,3
9	6,4	6,4	6,3	6,5	6,5	6,5	6,3
