| | <b>INFORME DE I.N.D</b> | | <b>Nº 10.854</b><br>HOJA 1 de 2 | | | | | | | | | | | | | | | | | | | | | | | | | | | | | | | | | | | | | | | | | | | | | | |
| | <b>PORTAVOLQUETE</b> | | | | | | | | | | | | | | | | | | | | | | | | | | | | | | | | | | | | | | | | | | | | | | | | |
| MARCA: <b>MERCEDES BENZ</b> | MODELO: <b>ATAGO 1720</b> | DOMINIO: <b>AC-592-AW</b> | | | | | | | | | | | | | | | | | | | | | | | | | | | | | | | | | | | | | | | | | | | | | | | |

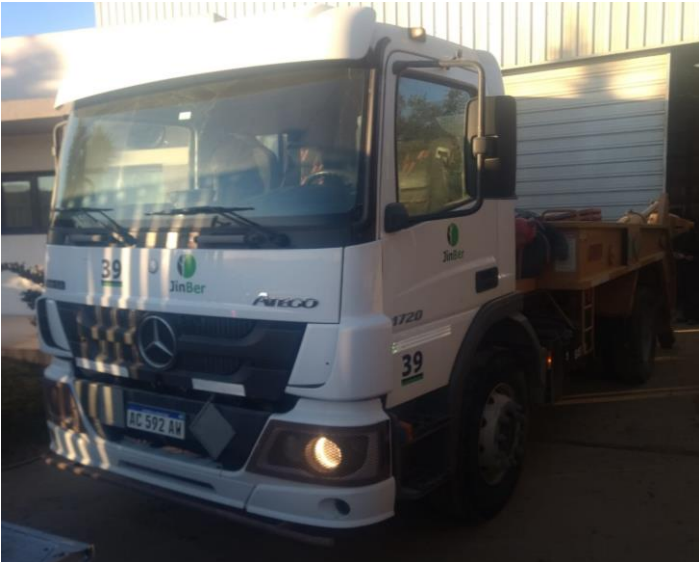
| | <b>INFORME DE I.N.D</b> | | <b>Nº 10.854</b><br>HOJA 1 de 2 | | | | | | | | | | | | | | | | | | | | | | | | | | | | | | | | | | | | | | | | | | | | | | |
|---|---|---|---|---|---|---|---|---|---|---|---|---|---|---|---|---|---|---|---|---|---|---|---|---|---|---|---|---|---|---|---|---|---|---|---|---|---|---|---|---|---|---|---|---|---|---|---|---|---|
| <table style="width: 100%;"> <tr> <td></td> <td style="text-align: center;">APTO</td> <td style="text-align: center;">NO APTO</td> </tr> <tr> <td>Detección de Fisuras</td> <td style="text-align: center;">X</td> <td></td> </tr> <tr> <td>Estado de Cadena</td> <td style="text-align: center;">X</td> <td></td> </tr> <tr> <td>Estado de Planchuela</td> <td style="text-align: center;">X</td> <td></td> </tr> <tr> <td>Estado de Anclaje</td> <td style="text-align: center;">X</td> <td></td> </tr> <tr> <td>Estado de Grampa</td> <td style="text-align: center;">X</td> <td></td> </tr> <tr> <td>Estado de Soldadura</td> <td style="text-align: center;">X</td> <td></td> </tr> </table> <div style="text-align: center; margin-top: 10px;"> </div> | | | | | | APTO | NO APTO | Detección de Fisuras | X | | Estado de Cadena | X | | Estado de Planchuela | X | | Estado de Anclaje | X | | Estado de Grampa | X | | Estado de Soldadura | X | | | | | | | | | | | | | | | | | | | | | | | | | |
