INFORME DE I.N.D

Nº 10.912

LLAVE CADENA

PROCEDIMIENTO: **PO 01** CLIENTE: **SICME S.A.** FECHA: 19 08 2021

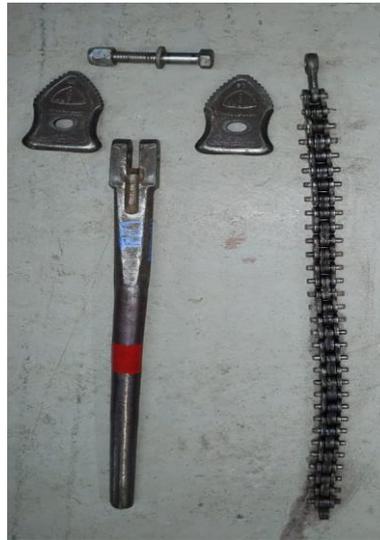
APTO	NO APTO
DETECCION DE FISURA	<input checked="" type="checkbox"/>	<input type="checkbox"/>
ESTADO DE CUERPO	<input type="checkbox"/>	<input checked="" type="checkbox"/>
ESTADO DE MORDAZA INF.	<input checked="" type="checkbox"/>	<input type="checkbox"/>
ESTADO DE MORDAZA SUP.	<input checked="" type="checkbox"/>	<input type="checkbox"/>
ESTADO DE OJAL	<input checked="" type="checkbox"/>	<input type="checkbox"/>

OBSERVACIONES: LLAVE CADENA PRESENTA DEFORMACION EN EL MANGO POR ESTE MOTIVO QUEDA RECHAZADA.
