INFORME DE I.N.D

Nº 11.004

ACCESORIO 3"

PROCEDIMIENTO: PO 45 <input checked="" type="checkbox"/>	CLIENTE: MAG SERVICIOS	FECHA: 02 / 09 / 2021
PRÁCTICA DEL CLIENTE <input type="checkbox"/>	Nº PARTE: 1.814	LUGAR DE INSPECCIÓN: BASE CLIENTE
LONGITUD: 0,20 M	IDENT Nº: 030	VIGENCIA: 12 MESES

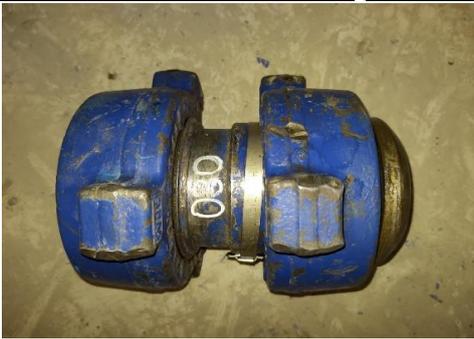
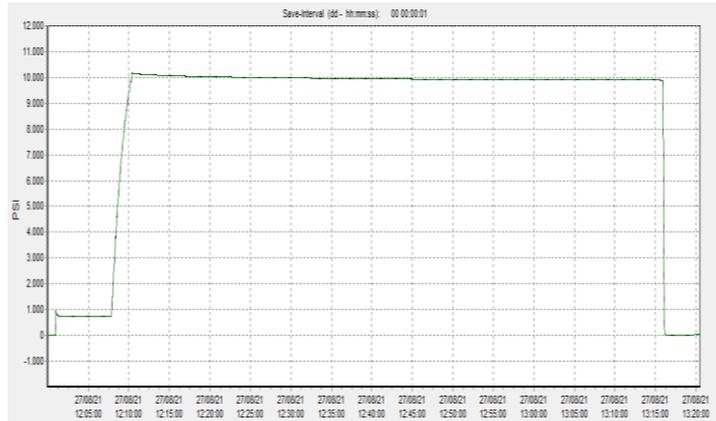
APTO	NO APTO
Detección de Fisuras	<input checked="" type="checkbox"/>	<input type="checkbox"/>
Estado de Conexión	<input checked="" type="checkbox"/>	<input type="checkbox"/>

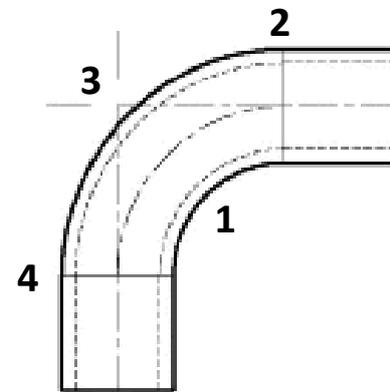
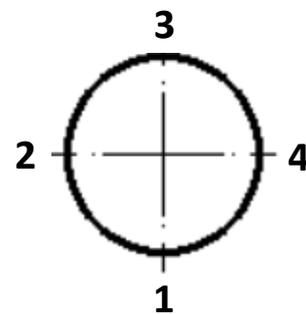
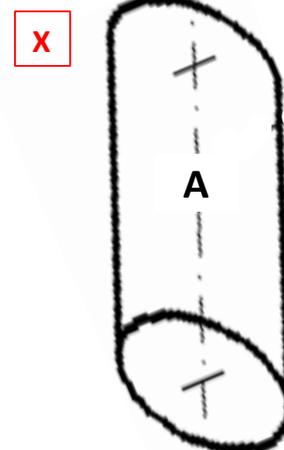
MEDICIÓN DE ESPESORES POR ULTRASONIDO (EN mm)				
	1	2	3	4
PLANO A	20,7	20,9	21,3	21,4
PLANO B				
PLANO C				
PLANO D				
PLANO E				
PLANO F				
PLANO G				
PLANO H				
PLANO I				
PLANO J				
PLANO K				
PLANO L				
PLANO M				
PLANO N				
PLANO Ñ				
PLANO O				
PLANO P				
PLANO Q				
PLANO R				
PLANO S				
PLANO T				
PLANO U
