| | <b>INFORME DE I.N.D</b> | | | <b>Nº 11.012</b><br>HOJA 1 de 2 | | | | | | | | | | | | | | | | | | | | | | | | | | | | | | | | | | | | | | | | | | | | | | | | | | | | |
| | <b>ACCESORIO 3"</b> | | | | | | | | | | | | | | | | | | | | | | | | | | | | | | | | | | | | | | | | | | | | | | | | | | | | | | | |
| PROCEDIMIENTO: <b>PO 45</b> | <input checked="" type="checkbox"/> | CLIENTE: <b>MAG SERVICIOS</b> | FECHA: | 02 | 09 | 2021 | | | | | | | | | | | | | | | | | | | | | | | | | | | | | | | | | | | | | | | | | | | | | | | | | | |
| PRÁCTICA DEL CLIENTE | <input type="checkbox"/> | Nº PARTE: <b>1.814</b> | LUGAR DE INSPECCIÓN: | <b>BASE CLIENTE</b> | | | | | | | | | | | | | | | | | | | | | | | | | | | | | | | | | | | | | | | | | | | | | | | | | | | | |

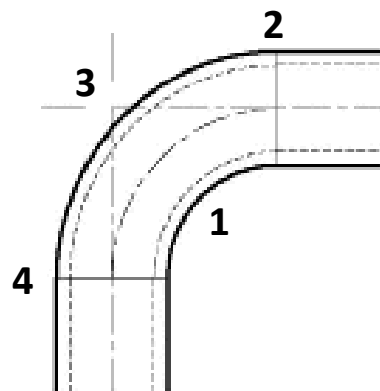
### MEDICIÓN DE ESPESORES POR ULTRASONIDO (EN mm)

| | 1 | 2 | 3 | 4 |
|---|---|---|---|---|
| PLANO A | 25,5 | 25,5 | 25,8 | 25,4 |
| PLANO B | 18,2 | 18,1 | 18,5 | 18,5 |
| PLANO C | 18,4 | 18,3 | 18,5 | 18,4 |
