| | INFORME DE I.N.D | | | <b>Nº 11.038</b><br>HOJA 1 de 2 | | | | | | | | | | | | | | | | | | | | | | | | | | | | | | | | | | | | | | | | | | | | | | | | | | | | |
| | ACCESORIO 3" | | | | | | | | | | | | | | | | | | | | | | | | | | | | | | | | | | | | | | | | | | | | | | | | | | | | | | | |
| PROCEDIMIENTO: <b>PO 45</b> | <input checked="" type="checkbox"/> | CLIENTE: <b>MAG SERVICIOS</b> | FECHA: | 02 | 09 | 2021 | | | | | | | | | | | | | | | | | | | | | | | | | | | | | | | | | | | | | | | | | | | | | | | | | | |
| PRÁCTICA DEL CLIENTE | <input type="checkbox"/> | Nº PARTE: <b>1.814</b> | LUGAR DE INSPECCIÓN: | <b>BASE CLIENTE</b> | | | | | | | | | | | | | | | | | | | | | | | | | | | | | | | | | | | | | | | | | | | | | | | | | | | | |

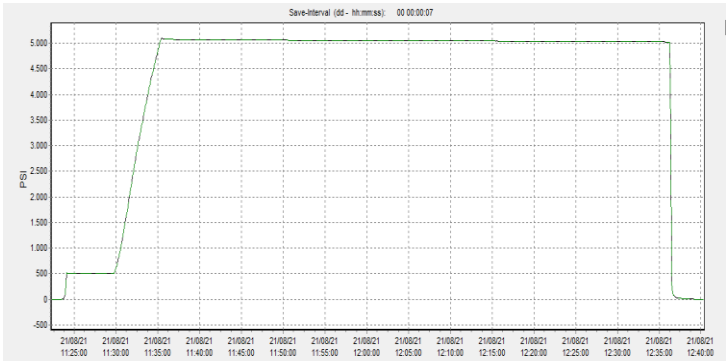
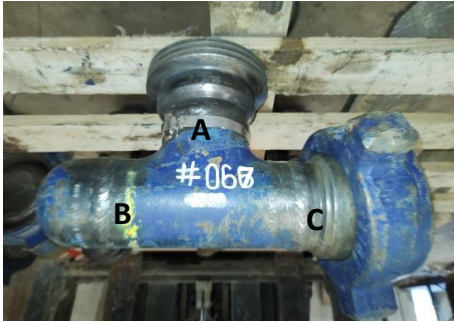
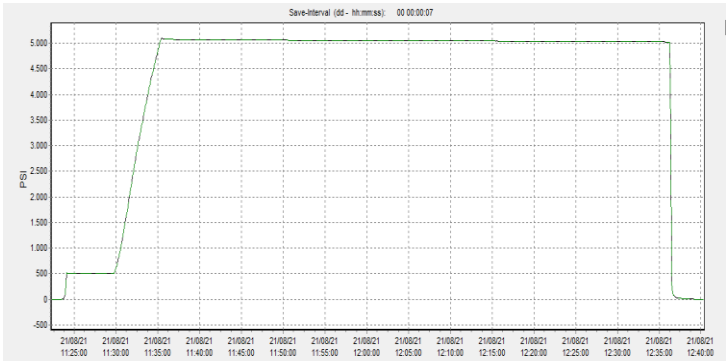
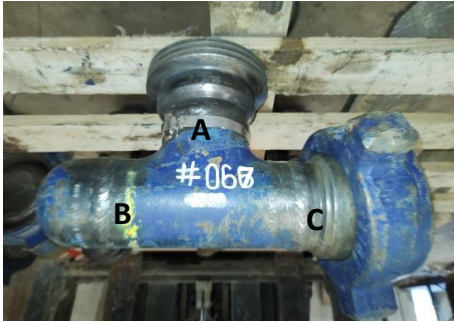
| | INFORME DE I.N.D | | | <b>Nº 11.038</b><br>HOJA 1 de 2 | | | | | | | | | | | | | | | | | | | | | | | | | | | | | | | | | | | | | | | | | | | | | | | | | | | | |
|---|---|---|---|---|---|---|---|---|---|---|---|---|---|---|---|---|---|---|---|---|---|---|---|---|---|---|---|---|---|---|---|---|---|---|---|---|---|---|---|---|---|---|---|---|---|---|---|---|---|---|---|---|---|---|---|---|
| <table style="width: 100%; border: none;"> <tr> <td style="width: 30%;"></td> <td style="width: 10%; text-align: center;"> <table border="1" style="width: 100%;"> <tr> <td style="width: 50%;">APTO</td> <td style="width: 50%;">NO APTO</td> </tr> </table> </td> <td style="width: 60%;"></td> </tr> <tr> <td> <table border="1" style="width: 100%;"> <tr> <td style="width: 50%;">Detección de Fisuras</td> <td style="width: 50%;"> <table border="1" style="width: 100%;"> <tr> <td style="width: 50%; text-align: center;">X</td> <td style="width: 50%;"></td> </tr> </table> </td> </tr> <tr> <td>Estado de Conexión</td> <td> <table border="1" style="width: 100%;"> <tr> <td style="width: 50%; text-align: center;">X</td> <td style="width: 50%;"></td> </tr> </table> </td> </tr> </table> </td> <td></td> <td> </td> </tr> <tr> <td colspan="3"> </td> <td colspan="4"></td> </tr> </table> | | | | | | | | <table border="1" style="width: 100%;"> <tr> <td style="width: 50%;">APTO</td> <td style="width: 50%;">NO APTO</td> </tr> </table> | APTO | NO APTO | | <table border="1" style="width: 100%;"> <tr> <td style="width: 50%;">Detección de Fisuras</td> <td style="width: 50%;"> <table border="1" style="width: 100%;"> <tr> <td style="width: 50%; text-align: center;">X</td> <td style="width: 50%;"></td> </tr> </table> </td> </tr> <tr> <td>Estado de Conexión</td> <td> <table border="1" style="width: 100%;"> <tr> <td style="width: 50%; text-align: center;">X</td> <td style="width: 50%;"></td> </tr> </table> </td> </tr> </table> | Detección de Fisuras | <table border="1" style="width: 100%;"> <tr> <td style="width: 50%; text-align: center;">X</td> <td style="width: 50%;"></td> </tr> </table> | X | | Estado de Conexión | <table border="1" style="width: 100%;"> <tr> <td style="width: 50%; text-align: center;">X</td> <td style="width: 50%;"></td> </tr> </table> | X | | | | | | | | | | | | | | | | | | | | | | | | | | | | | | | | | | | | | |

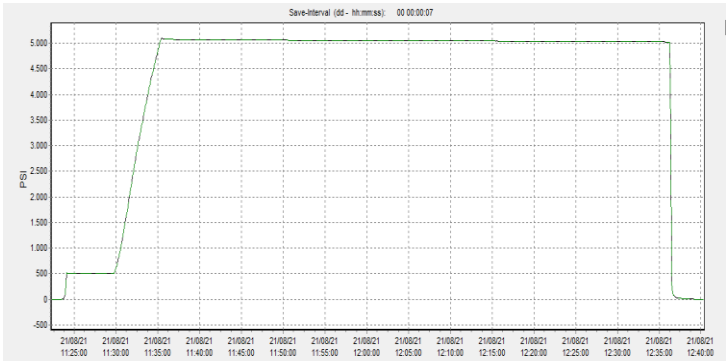
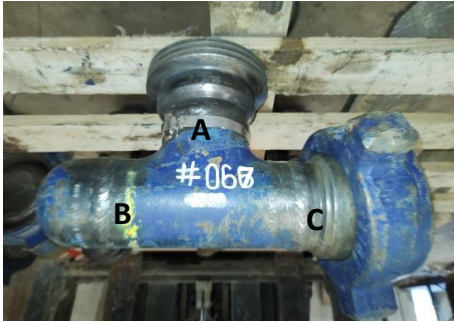
| | INFORME DE I.N.D | | | <b>Nº 11.038</b><br>HOJA 1 de 2 | | | | | | | | | | | | | | | | | | | | | | | | | | | | | | | | | | | | | | | | | | | | | | | | | | | | |
|---|---|---|---|---|---|---|---|---|---|---|---|---|---|---|---|---|---|---|---|---|---|---|---|---|---|---|---|---|---|---|---|---|---|---|---|---|---|---|---|---|---|---|---|---|---|---|---|---|---|---|---|---|---|---|---|---|
| <table border="1" style="width: 100%;"> <tr> <td style="width: 50%;">Detección de Fisuras</td> <td style="width: 50%;"> <table border="1" style="width: 100%;"> <tr> <td style="width: 50%; text-align: center;">X</td> <td style="width: 50%;"></td> </tr> </table> </td> </tr> <tr> <td>Estado de Conexión</td> <td> <table border="1" style="width: 100%;"> <tr> <td style="width: 50%; text-align: center;">X</td> <td style="width: 50%;"></td> </tr> </table> </td> </tr> </table> | Detección de Fisuras | <table border="1" style="width: 100%;"> <tr> <td style="width: 50%; text-align: center;">X</td> <td style="width: 50%;"></td> </tr> </table> | X | | Estado de Conexión | <table border="1" style="width: 100%;"> <tr> <td style="width: 50%; text-align: center;">X</td> <td style="width: 50%;"></td> </tr> </table> | X | | | | | | | | | | | | | | | | | | | | | | | | | | | | | | | | | | | | | | | | | | | | | | | | | |
