| | <b>INFORME DE I.N.D</b> | | | <b>Nº 11.039</b><br>HOJA 1 de 2 | | | | | | | | | | | | | | | | | | | | | | | | | | | | | | | | | | | | | | | | | | | | | | | | | | | |
| | <b>ACCESORIO 3"</b> | | | | | | | | | | | | | | | | | | | | | | | | | | | | | | | | | | | | | | | | | | | | | | | | | | | | | | |
| PROCEDIMIENTO: <b>PO 45</b> <input checked="" type="checkbox"/> | CLIENTE: <b>MAG SERVICIOS</b> | | | FECHA: <b>02 09 2021</b> | | | | | | | | | | | | | | | | | | | | | | | | | | | | | | | | | | | | | | | | | | | | | | | | | | | |

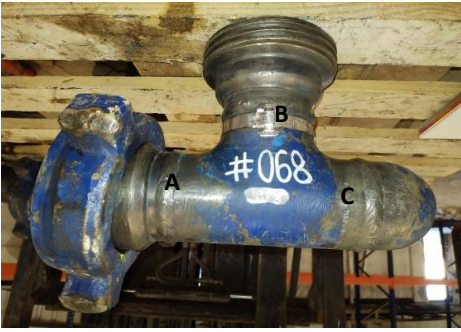
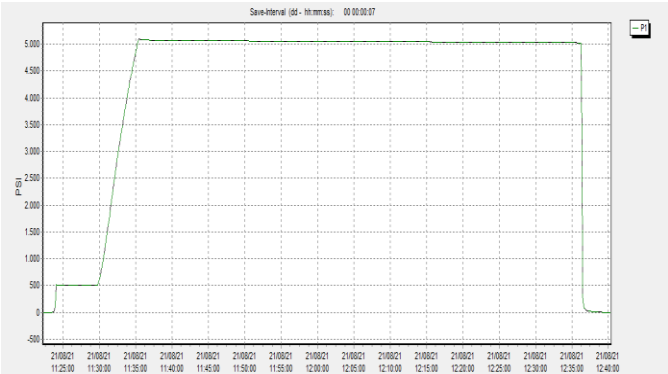
| | <b>INFORME DE I.N.D</b> | | | <b>Nº 11.039</b><br>HOJA 1 de 2 | | | | | | | | | | | | | | | | | | | | | | | | | | | | | | | | | | | | | | | | | | | | | | | | | | | |
|---|---|---|---|---|--|---|---|---|---|---|---|---|---|---|---|---|---|---|---|---|---|---|---|---|---|---|---|---|---|---|---|---|---|---|---|---|---|---|---|---|---|---|---|---|---|---|---|---|---|---|---|---|---|---|---|
| <div style="border: 1px solid black; padding: 2px; margin-bottom: 5px;">Detección de Fisuras</div> <div style="border: 1px solid black; padding: 2px;">Estado de Conexión</div> | <div style="border: 1px solid black; padding: 2px; margin-bottom: 5px;"><b>X</b></div> <div style="border: 1px solid black; padding: 2px;"><b>X</b></div> | | | | | | | | | | | | | | | | | | | | | | | | | | | | | | | | | | | | | | | | | | | | | | | | | | | | | | |
| Aprobación según procedimiento Nº PO 45 ASME V - B 31.3 - API 570 | | | SI | | | | | | | | | | | | | | | | | | | | | | | | | | | | | | | | | | | | | | | | | | | | | | | | | | | | |
