INFORME DE I.N.D

Nº 11.046

ACCESORIO 2" x 3"

PROCEDIMIENTO: PO 45 <input checked="" type="checkbox"/>	CLIENTE: MAG SERVICIOS	FECHA: 02 / 09 / 2021
PRÁCTICA DEL CLIENTE <input type="checkbox"/>	Nº PARTE: 1.814	LUGAR DE INSPECCIÓN: BASE CLIENTE
LONGITUD: 0,62 M	IDENT Nº: 075	VIGENCIA: 12 MESES

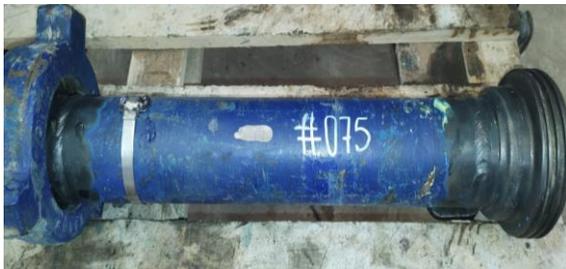
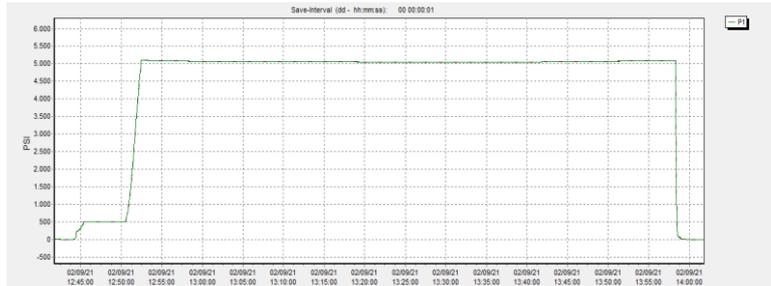
DETALLE DE INSPECCIÓN

APTO	NO APTO
Detección de Fisuras	<input checked="" type="checkbox"/>	<input type="checkbox"/>
Estado de Conexión	<input type="checkbox"/>	<input checked="" type="checkbox"/>

Aprobación según procedimiento Nº PO 45 ASME V - B 31.3 - API 570	NO
---	----

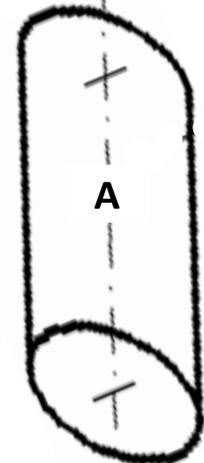
MEDICIÓN DE ESPESORES POR ULTRASONIDO (EN mm)				
	1	2	3	4
PLANO A	10,7	10,6	10,6	10,6
PLANO B	10,7	10,7	10,5	10,7
PLANO C				
PLANO D				
PLANO E				
PLANO F				
PLANO G				
PLANO H				
PLANO I				
PLANO J				
PLANO K				
PLANO L				
PLANO M				
PLANO N				
PLANO Ñ				
PLANO O				
PLANO P				
PLANO Q				
PLANO R				
PLANO S				
PLANO T				
PLANO U
