| | INFORME DE I.N.D | | <b>Nº 11.055</b><br>HOJA 1 de 1 | | | | | | | | | | | | | | | | | | | | | | | | | | | | | | | | | | | | | | | | | | | | | | | | | | | |
| | TIJERA CHICKSAN 2" | | | | | | | | | | | | | | | | | | | | | | | | | | | | | | | | | | | | | | | | | | | | | | | | | | | | | |
| PROCEDIMIENTO: <b>PO 45</b> | <input checked="" type="checkbox"/> | CLIENTE: <b>MAG SERVICIOS</b> | FECHA: | <table border="1" style="width: 100%; text-align: center;"> <tr> <td style="width: 33%;">02</td> <td style="width: 33%;">09</td> <td style="width: 33%;">2021</td> </tr> </table> | 02 | 09 | 2021 | | | | | | | | | | | | | | | | | | | | | | | | | | | | | | | | | | | | | | | | | | | | | | | |
| PRÁCTICA DEL CLIENTE | <input type="checkbox"/> | Nº PARTE: <b>1.814</b> | LUGAR DE INSPECCIÓN: <b>BASE CLIENTE</b> | | | | | | | | | | | | | | | | | | | | | | | | | | | | | | | | | | | | | | | | | | | | | | | | | | | |

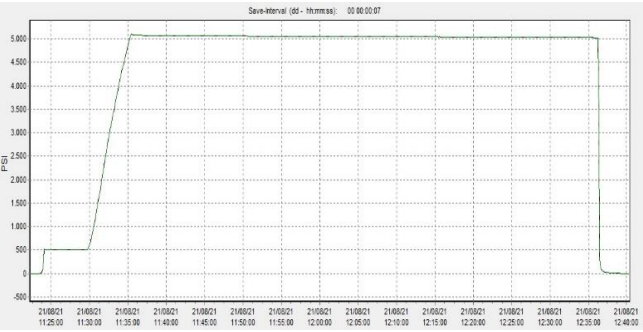
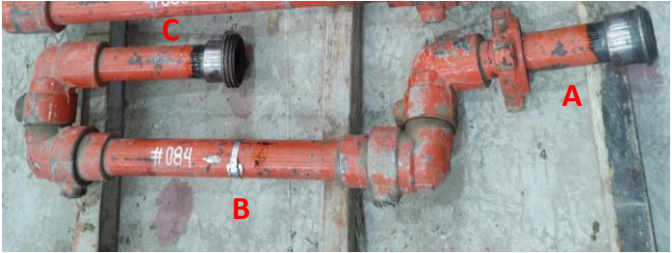
| | INFORME DE I.N.D | | <b>Nº 11.055</b><br>HOJA 1 de 1 | | | | | | | | | | | | | | | | | | | | | | | | | | | | | | | | | | | | | | | | | | | | | | | | | | | |
|---|---|---|---|---|---|---|---|---|---|---|---|---|---|---|---|---|---|---|---|---|---|---|---|---|---|---|---|---|---|---|---|---|---|---|---|---|---|---|---|---|---|---|---|---|---|---|---|---|---|---|---|---|---|---|
| Detección de Fisuras | <input checked="" type="checkbox"/> | | | | | | | | | | | | | | | | | | | | | | | | | | | | | | | | | | | | | | | | | | | | | | | | | | | | | |
| Estado de Conexión | <input checked="" type="checkbox"/> | | | | | | | | | | | | | | | | | | | | | | | | | | | | | | | | | | | | | | | | | | | | | | | | | | | | | |
| Aprobación según procedimiento Nº PO 45 ASME V - B 31.3 - API 570 | | | SI | | | | | | | | | | | | | | | | | | | | | | | | | | | | | | | | | | | | | | | | | | | | | | | | | | | |

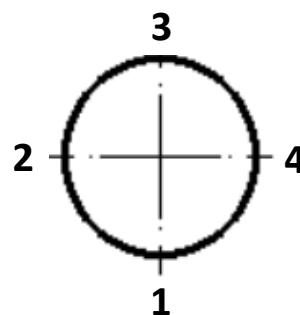
### MEDICIÓN DE ESPESORES POR ULTRASONIDO (EN mm)

| | 1 | 2 | 3 | 4 |
|---|---|---|---|---|
| PLANO A | 8,9 | 8,7 | 9 | 9 |
| PLANO B | 9,3 | 9,7 | 8,8 | 9,1 |
| PLANO C | 9,3 | 9,2 | 8,7 | 9,1 |
