| | <b>INFORME DE I.N.D</b> | | | <b>Nº 11.061</b><br>HOJA 1 de 1 | | | | | | | | | | | | | | | | | | | | | | | | | | | | | | | | | | | | | | | | | | | | | | | | | | | | |
| | <b>ACCESORIO 2"</b> | | | | | | | | | | | | | | | | | | | | | | | | | | | | | | | | | | | | | | | | | | | | | | | | | | | | | | | |
| PROCEDIMIENTO: <b>PO 45</b> | <input checked="" type="checkbox"/> | CLIENTE: <b>MAG SERVICIOS</b> | FECHA: | <b>02</b> | <b>09</b> | <b>2021</b> | | | | | | | | | | | | | | | | | | | | | | | | | | | | | | | | | | | | | | | | | | | | | | | | | | |

### MEDICIÓN DE ESPESORES POR ULTRASONIDO (EN mm)

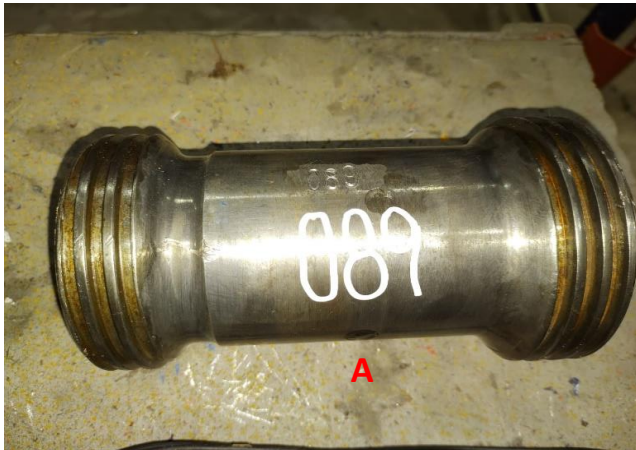
| | <b>INFORME DE I.N.D</b> | | | <b>Nº 11.061</b><br>HOJA 1 de 1 | | | | | | | | | | | | | | | | | | | | | | | | | | | | | | | | | | | | | | | | | | | | | | | | | | | | |
|---|---|---|---|---|---|---|---|---|---|---|---|---|---|---|---|---|---|---|---|---|---|---|---|---|---|---|---|---|---|---|---|---|---|---|---|---|---|---|---|---|---|---|---|---|---|---|---|---|---|---|---|---|---|---|---|---|
| <table border="1" style="width: 100%; border-collapse: collapse;"> <tr> <td></td> <td style="text-align: center;">APTO</td> <td style="text-align: center;">NO APTO</td> </tr> <tr> <td>Detección de Fisuras</td> <td style="text-align: center;"><input checked="" type="checkbox"/></td> <td style="text-align: center;"><input type="checkbox"/></td> </tr> <tr> <td>Estado de Conexión</td> <td style="text-align: center;"><input checked="" type="checkbox"/></td> <td style="text-align: center;"><input type="checkbox"/></td> </tr> </table> | | | APTO | NO APTO | Detección de Fisuras | <input checked="" type="checkbox"/> | <input type="checkbox"/> | Estado de Conexión | <input checked="" type="checkbox"/> | <input type="checkbox"/> | | | | | | | | | | | | | | | | | | | | | | | | | | | | | | | | | | | | | | | | | | | | | | |
| Detección de Fisuras | <input checked="" type="checkbox"/> | <input type="checkbox"/> | | | | | | | | | | | | | | | | | | | | | | | | | | | | | | | | | | | | | | | | | | | | | | | | | | | | | | |
| Estado de Conexión | <input checked="" type="checkbox"/> | <input type="checkbox"/> | | | | | | | | | | | | | | | | | | | | | | | | | | | | | | | | | | | | | | | | | | | | | | | | | | | | | | |

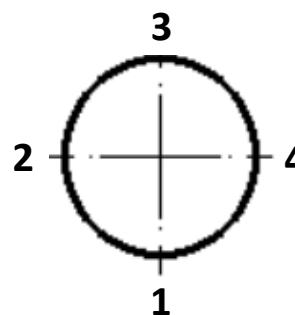
| | 1 | 2 | 3 | 4 |
|---|---|---|---|---|
| PLANO A | 15,6 | 15,4 | 15,6 | 15,7 |
