## INFORME DE I.N.D

Nº 11.144

## CALDERA

CLIENTE: VIENTOS DEL SUR SRL

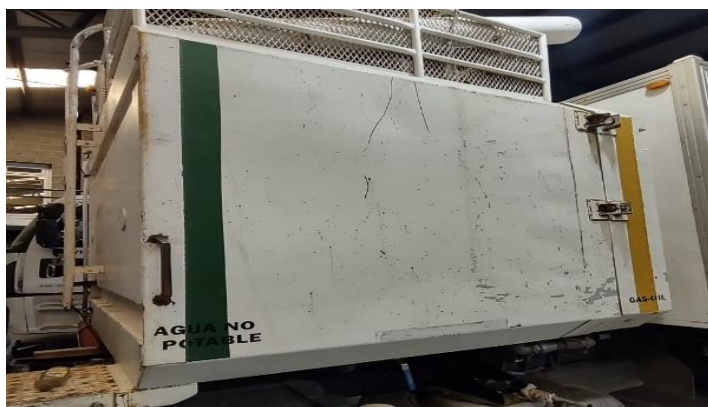
| TANQUE DE AGUA | | | |
| 4,3 | 4,3 | 4,3 | 4,3 |
| 4,3 | 4,1 | 4,3 | 4,1 |
| 4,7 | 4,4 | 4,3 | 4,3 |
| 4,3 | 4,3 | 4,1 | 4,3 |
| 4,4 | 4,1 | 4,4 | 4,3 |
| 4,3 | 4,1 | 4,3 | 4,3 |

| TANQUE DE GAS OIL | | | |
| 4,7 | 4,3 | 4,1 | 4,3 |
| 4,3 | 4,3 | 4,1 | 4,3 |
| 4,3 | 4,1 | 4,3 | 4,3 |
| 4,9 | 4,1 | 4,3 | 4,1 |

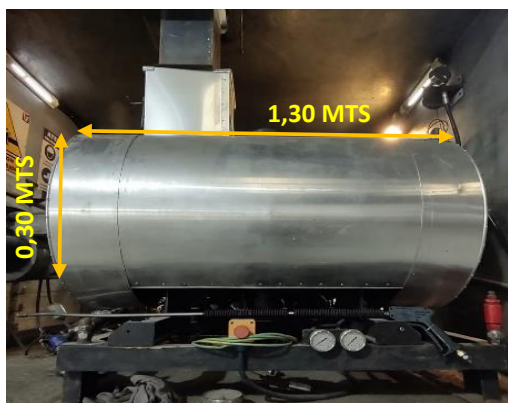
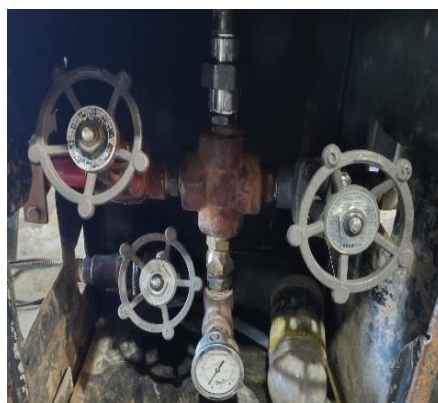
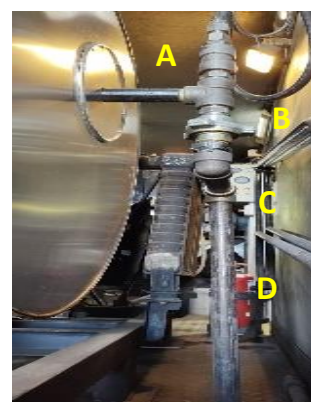
| CUERPO DE CALDERA | | | |
| S1 | S2 | S3 | S4 |
| 8 | 8,1 | 8,2 | 8,1 |
| 8,1 | 8,1 | 8,1 | 8 |
| 8,1 | 8 | 8,3 | 8,1 |

| CABEZAL DE CALDERA | | | | | |
| A | 8,1 | 8,3 | 8,3 | 8 | 8,1 |
| B | 8,1 | 8,3 | 8,1 | 8 | 8,3 |

| LINEAS DE 1" | | | | |
| A | 4,9 | 5 | 4,7 | 4,1 |
| B | 4,7 | 4,7 | 4,4 | 4,1 |
| C | 4,9 | 4,8 | 4,6 | 4,7 |
| D | 4,3 | 4,7 | 4,3 | 4,6 |
