# INFORME DE I.N.D

Nº 11.227

## BARQUILLA PORTA PALET

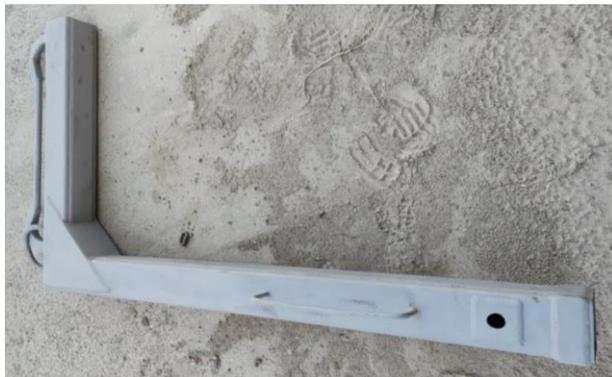
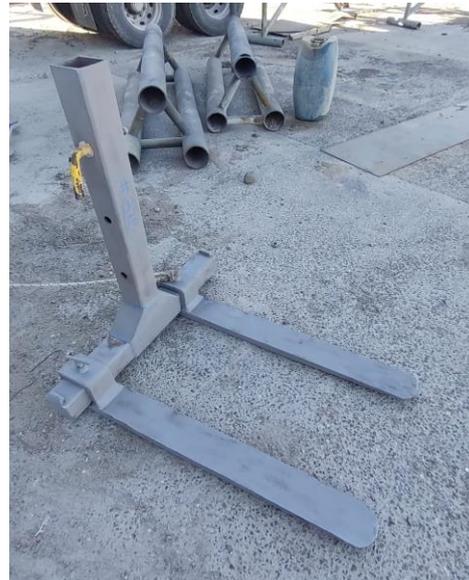
APTO	NO APTO
DETECCION DE FISURA	<input type="checkbox"/>	<input checked="" type="checkbox"/>
ESTADO DE CUERPO	<input checked="" type="checkbox"/>	<input type="checkbox"/>
ESTADO DE SOLDADURA	<input checked="" type="checkbox"/>	<input type="checkbox"/>

Aprobación según procedimiento Nº PO 01 ASTM E709

**NO**
