**INFORME DE I.N.D****Nº 11.238**

**PERNO DE ENGANCHE**PROCEDIMIENTO: **PO 34**☒

**CAM SRL**

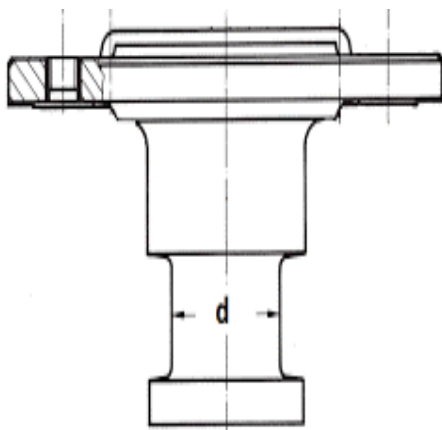
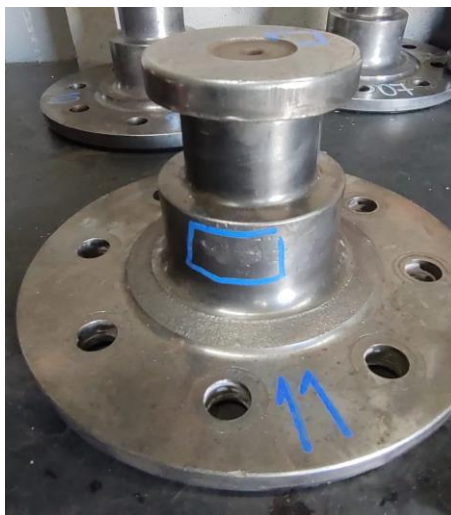
☐☒

**NO****DETALLE DE TAREAS REALIZADAS - OBSERVACIONES - COMENTARIOS****OBSERVACIONES: SE DETECTA ENTALLA EN CUERPO**GM END S.R.L.  
MANSILLA HUGO GASTON  
Op. N° US. PM. LP
