INFORME DE I.N.D

Nº 11.153

ALTO VACÍO

MARCA: **IVECO** MODELO: **CURSOR** CAPACIDAD: **15000 LTS**

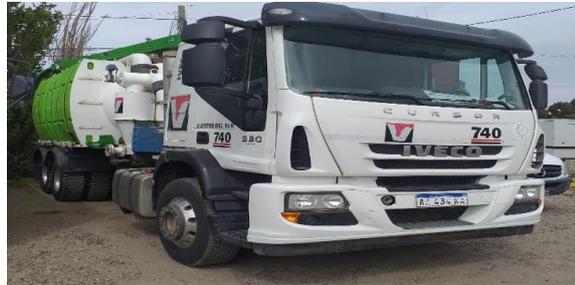
DESCRIPCIÓN	APTO	
	APTO	NO APTO
Detección de Fisuras	<input checked="" type="checkbox"/>	<input type="checkbox"/>
Estado de Cuerpo	<input checked="" type="checkbox"/>	<input type="checkbox"/>
Estado de Casquete	<input checked="" type="checkbox"/>	<input type="checkbox"/>
Estado de Hermeticidad	<input checked="" type="checkbox"/>	<input type="checkbox"/>

MEDICIÓN DE ESPEORES POR ULTRASONIDO EN:							
PUNTO	CASQUETE A	CASQUETE B	S1	S2	S3	S4	ESPEOR MÍNIMO
1	6,4	6,6	6,2	6,3	6,3	6,2	6,2
2	6,4	6,1	6,1	6,2	6,2	6,3	6,1
3	6,3	6,6	6,2	6,1	6,6	6,5	6,1
4	6,5	6,6	6,3	6,2	6,5	6,4	6,2
5	6,2	6,5	6,2	6,2	6,3	6,5	6,2
6	6,3	6,2	6,1	6,2	6,4	6,2	6,1
7	6,4	6,1	6,3	6,1	6,2	6,4	6,2
8	6,3	6,2	6,3	6,2	6,2	6,1	6,1
9	6,2	6,1	6,2	6,3	6,3	6,2	6,1
