# INFORME DE I.N.D

Nº 11.172

CUÑA MANUAL

DRILL COLLAR

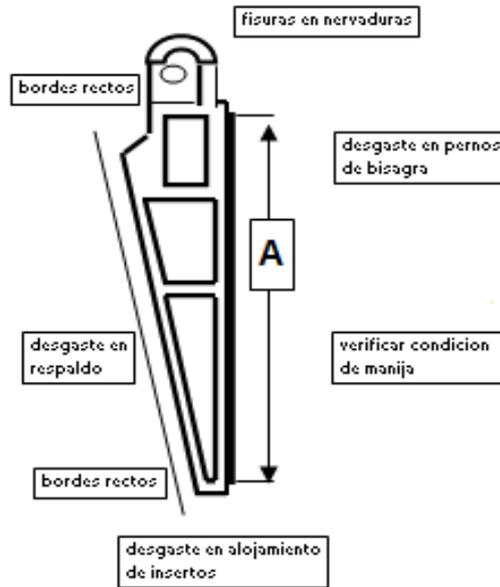
APTO	NO APTO
Detección de Fisuras	<input checked="" type="checkbox"/>	<input type="checkbox"/>
Estado de Pernos	<input checked="" type="checkbox"/>	<input type="checkbox"/>
Estado de Agujeros	<input checked="" type="checkbox"/>	<input type="checkbox"/>
Juego Entre Cuerpos	<input checked="" type="checkbox"/>	<input type="checkbox"/>
Respaldo	<input checked="" type="checkbox"/>	<input type="checkbox"/>
Estado de Manijas	<input checked="" type="checkbox"/>	<input type="checkbox"/>
Colizas	<input checked="" type="checkbox"/>	<input type="checkbox"/>

Nº Seg.	9
Nº Mord.	2162
Medida "A"	13 3/4"
