**INFORME DE I.N.D****Nº 11.173**

LLAVE DE GOLPEPROCEDIMIENTO: **PO 01** CLIENTE: **MACRICO S.R.L.**FECHA **25 10 2021**PRÁCTICA DEL CLIENTE EQUIPO: **M01**LUGAR DE INSPECCIÓN: **BASE GM END S.R.L.**MARCA: **WENLEN**DIAMETRO **7 1/16"**CAPACIDAD **3000 PSI**PARTE Nº: **1885**VIGENCIA **12 MESES**IDENT N° **80654/20**

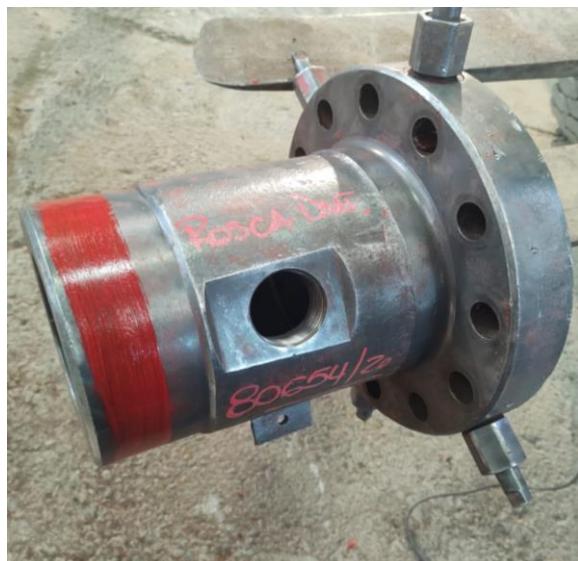
| | APTO | NO APTO |
|---|---|---|
| ESTADO DE ROSCA | | <input checked="" type="checkbox"/> |

OBSERVACIONES: PRESENTA ROSCA DAÑADA 5 1/2" BOX
