## INFORME DE I.N.D

Nº 11.307

## PORTAMORDAZA

MACRICO S.R.L.

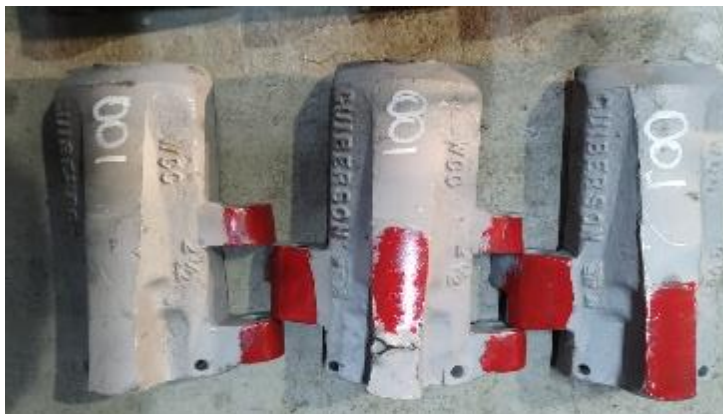
| | APTO | NO APTO |
|---|---|---|
| DETECCION DE FISURA | <input type="checkbox"/> | <input checked="" type="checkbox"/> |
| ESTADO DE OJALES | <input type="checkbox"/> | <input checked="" type="checkbox"/> |

RECHAZADO POR FISURA Y OJAL DEFORMADO.
