| | <b>INFORME DE I.N.D</b> | | <b>Nº 11.311</b><br>HOJA 1 de 2 | | | | | | | | | | | | | | | | | | | | | | | | | | | | | | | | | | | | | | | | | | | | | | | | | | | |
| | <b>CUÑA NEUMÁTICA</b> | | | | | | | | | | | | | | | | | | | | | | | | | | | | | | | | | | | | | | | | | | | | | | | | | | | | | |
| PROCEDIMIENTO: <b>PO 11</b> | <input checked="" type="checkbox"/> | CLIENTE: <b>MACRICO S.R.L.</b> | FECHA: | <table border="1" style="width: 100%; text-align: center;"> <tr> <td style="width: 33%;">06</td> <td style="width: 33%;">10</td> <td style="width: 33%;">2021</td> </tr> </table> | 06 | 10 | 2021 | | | | | | | | | | | | | | | | | | | | | | | | | | | | | | | | | | | | | | | | | | | | | | | |
| MARCA: <b>FADAC</b> | MODELO: <b>C</b> | CAPACIDAD: <b>75 TON</b> | | | | | | | | | | | | | | | | | | | | | | | | | | | | | | | | | | | | | | | | | | | | | | | | | | | | |

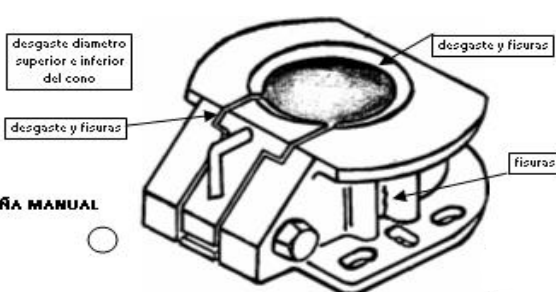
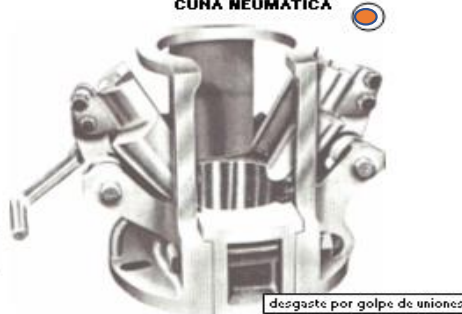
| | <b>INFORME DE I.N.D</b> | | <b>Nº 11.311</b><br>HOJA 1 de 2 | | | | | | | | | | | | | | | | | | | | | | | | | | | | | | | | | | | | | | | | | | | | | | | | | | | |
|---|---|---|---|---|---|---|---|---|---|---|---|---|---|---|---|---|---|---|---|---|---|---|---|---|---|---|---|---|---|---|---|---|---|---|---|---|---|---|---|---|---|---|---|---|---|---|---|---|---|---|---|---|---|---|
| Detección de Fisuras | | X | <div style="display: flex; flex-direction: column; align-items: center;"> <p><b>CUÑA MANUAL</b></p> <p><b>CUÑA NEUMÁTICA</b></p> </div> | | | | | | | | | | | | | | | | | | | | | | | | | | | | | | | | | | | | | | | | | | | | | | | | | | | |
| Estado de Pernos Vinculación | X | | | | | | | | | | | | | | | | | | | | | | | | | | | | | | | | | | | | | | | | | | | | | | | | | | | | | |
| Estado de Agujeros | X | | | | | | | | | | | | | | | | | | | | | | | | | | | | | | | | | | | | | | | | | | | | | | | | | | | | | |
| Estado de Resplado Cuña | X | | | | | | | | | | | | | | | | | | | | | | | | | | | | | | | | | | | | | | | | | | | | | | | | | | | | | |
| Colizas Mordazas | X | | | | | | | | | | | | | | | | | | | | | | | | | | | | | | | | | | | | | | | | | | | | | | | | | | | | | |
| Cono del Cuerpo | X | | | | | | | | | | | | | | | | | | | | | | | | | | | | | | | | | | | | | | | | | | | | | | | | | | | | | |
| Segmentos Interiores de Cuña | X | | | | | | | | | | | | | | | | | | | | | | | | | | | | | | | | | | | | | | | | | | | | | | | | | | | | | |
| Compuerta | X | | | | | | | | | | | | | | | | | | | | | | | | | | | | | | | | | | | | | | | | | | | | | | | | | | | | | |
| Aprobación según procedimiento Nº PO 11 API 8 A, B, C | | | NO | | | | | | | | | | | | | | | | | | | | | | | | | | | | | | | | | | | | | | | | | | | | | | | | | | | |
