INFORME DE I.N.D

Nº 11.137

PORTAVOLQUETE

PROCEDIMIENTO: PO 01	<input checked="" type="checkbox"/>	CLIENTE: VIENTOS EL SUR SRL	FECHA	15	10	2021
PRÁCTICA DEL CLIENTE	<input type="checkbox"/>	EQUIPO: N/A	LUGAR DE INSPECCIÓN:	BASE GM END S.R.L.		
MARCA: IVECCO	MODELO: TECTOR	DOMINIO: AE-001-EV				
Nº PARTE: 1802	IDENT Nº: 749.	VIGENCIA: 12 MESES

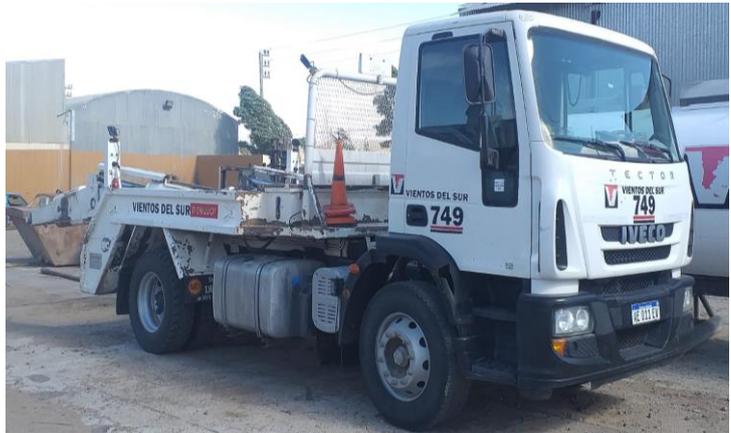
APTO	NO APTO
Detección de Fisuras	<input checked="" type="checkbox"/>	<input type="checkbox"/>
Estado de Cadena	<input checked="" type="checkbox"/>	<input type="checkbox"/>
Estado de Planchuela	<input checked="" type="checkbox"/>	<input type="checkbox"/>
Estado de Anclaje	<input checked="" type="checkbox"/>	<input type="checkbox"/>
Estado de Grampa	<input checked="" type="checkbox"/>	<input type="checkbox"/>
Estado de Soldadura	<input checked="" type="checkbox"/>	<input type="checkbox"/>

Aprobación según procedimiento Nº PO 01 ASTM E709
