**INFORME DE I.N.D****Nº 10.180**

**PERNO DE ENGANCHE**PROCEDIMIENTO: **PO 34**☒CLIENTE: **VIENTOS EL SUR SRL**

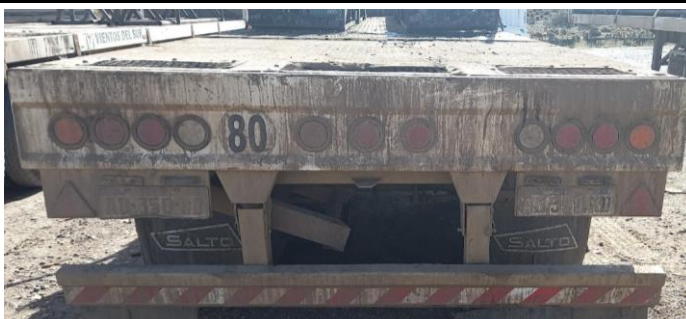
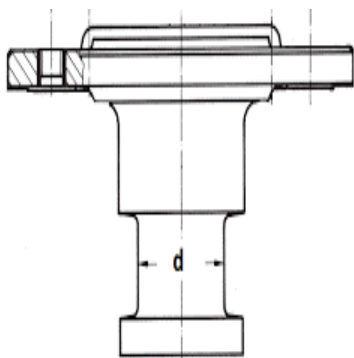
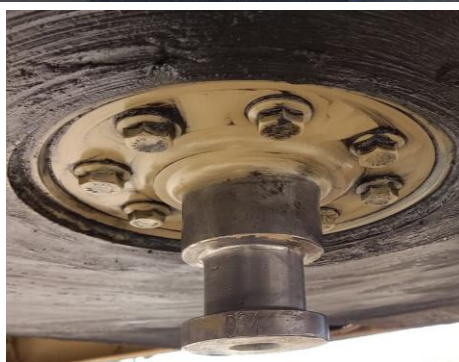
**SI****DETALLE DE TAREAS REALIZADAS - OBSERVACIONES - COMENTARIOS****PERNO REY SE ENCUNTRA EN SEMI SALTO INT: 934**GM E.N.D. SRL.  
MANSILLA DUCO GASTON  
Op. NILES. PM. LP
