**INFORME DE I.N.D**Nº **11.444**

COMPRESOR DE GASOIL

PROCEDIMIENTO: **PO 31** CLIENTE: **MACRICO S.R.L.** FECHA: **30** **11** **2021**

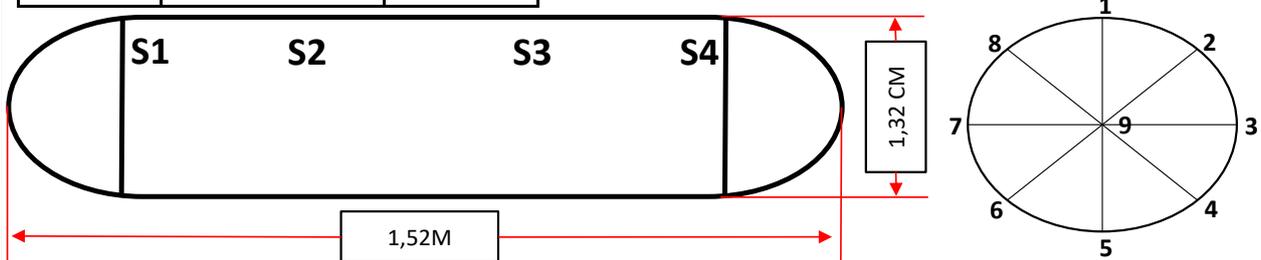
MEDICIÓN DE ESPESORES POR ULTRASONIDO EN:							
PUNTO	CASQUETE A	CASQUETE B	S1	S2	S3	S4	ESPESOR MÍNIMO
1	3,4	3,4	3,4	3,3	3,1	3,4	3,10
2							
3							
4							
5							
6							
7							
8							
9

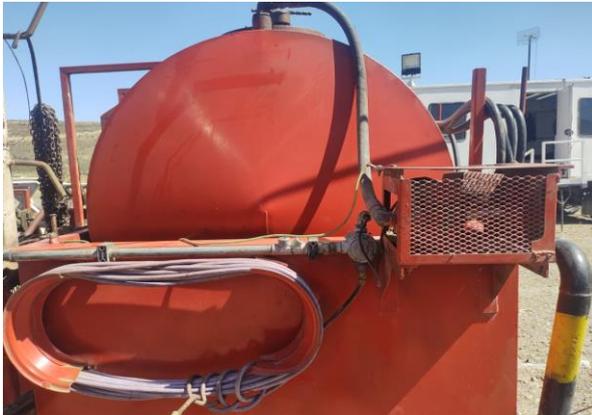
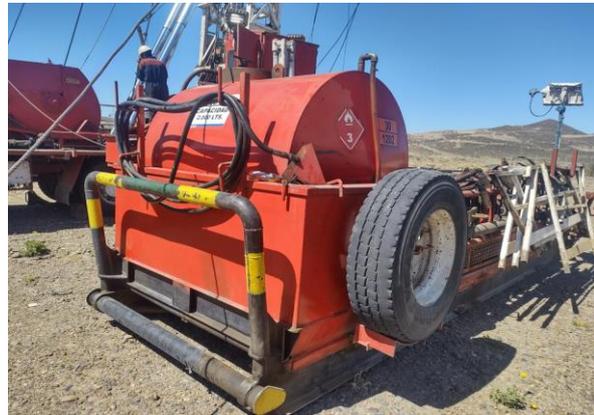
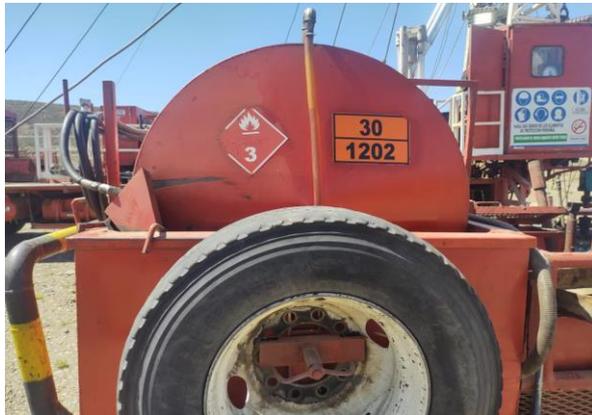
DESCRIPCIÓN	APTO	
	APTO	NO APTO
Detección de Fisuras	X	
Medidas dentro de Tolerancia	X

Aprobación según procedimiento Nº PO 31 ASME VIII **SI**
