INFORME DE I.N.D

Nº 11.509

COMPRESOR DE AIRE

PROCEDIMIENTO: PO 31	<input checked="" type="checkbox"/>	CLIENTE: MACRICO S.R.L.	FECHA: 28 / 12 / 2021
PRÁCTICA DEL CLIENTE	<input type="checkbox"/>	Nº PARTE: 1.956	LUGAR DE INSPECCIÓN: BASE GM END S.R.L.
MARCA: N/A	IDENT Nº: 7133660	VIGENCIA: 12 MESES

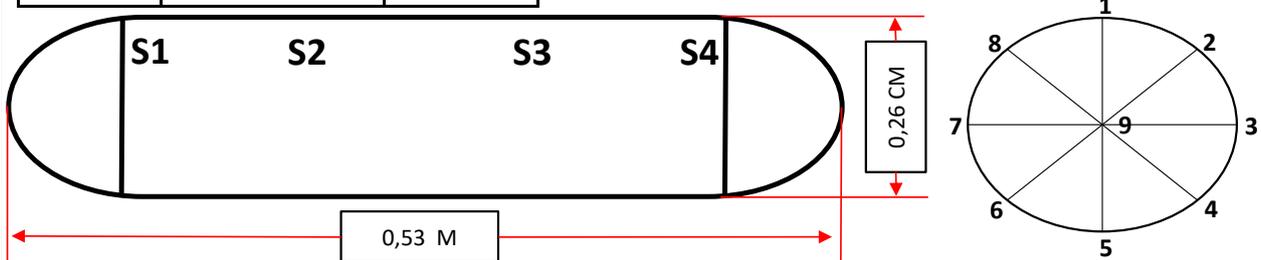
MEDICIÓN DE ESPESORES POR ULTRASONIDO EN:							
PUNTO	CASQUETE A	CASQUETE B	S1	S2	S3	S4	ESPESOR MÍNIMO
1	3,1	3,4	3,1	3,0	3,4	3,1	3,00
2	3,3	3,1	3,3	3,1	3,1	3,4	3,10
3	3,1	3,1	3,1	3,4	3,4	3,3	3,10
4	3,2	3,1	3,1	3,4	3,4	3,4	3,10
5	3,1	3,1	3,6	3,1	3,1	3,3	3,10
6	3,1	3,1					3,10
7							
8							
9

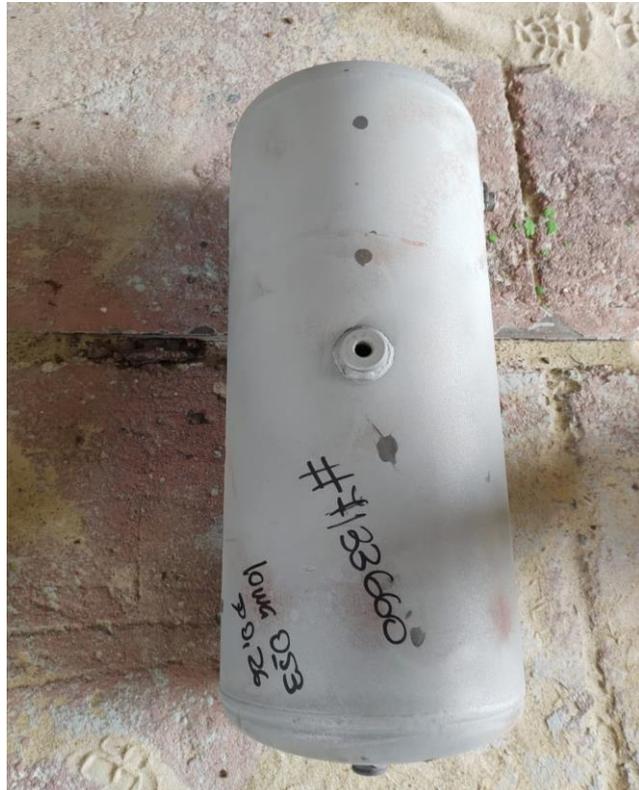
DESCRIPCIÓN	APTO	NO APTO
Detección de Fisuras	X	
Medidas dentro de Tolerancia	X

Aprobación según procedimiento Nº PO 31 ASME VIII **SI**
