# INFORME DE I.N.D

Nº 8.181

SISTEMA DE FRENOS

PISTONEO

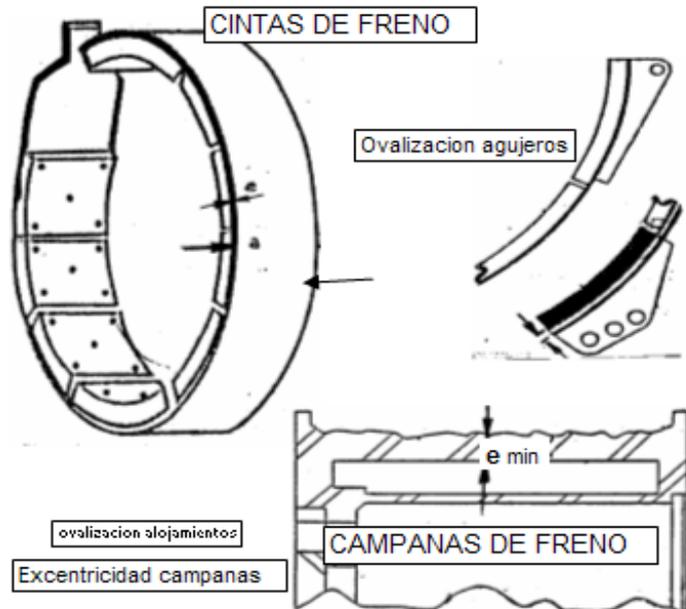
APTO	NO APTO
Detección de Fisuras		<input checked="" type="checkbox"/>	<input type="checkbox"/>
ESPEORES EN CAMPANAS (mm)			
CAMPANA 1		CAMPANA 2	
18,4	17,5	18,4	<b>18,4</b>
18,6	18,4	18,6	<b>18,5</b>
18,3	18,6	18,6	<b>18,6</b>
16,9	18,6	18,5	<b>18,5</b>
e MIN	16,9 mm	e MIN	18,4 mm
CINTAS DE FRENO			
Ultrasonido de Areas Extremas (mm)			
CINTA 1	07-1	CINTA 2	07-2
6,1	6,3	6,3	6,1
6,3	6,1	6,3	6,2
6,2	6,2	6,3	6,1
6,3	6,2	6,3	6,3

SE REALIZA INSPECCION DE COMPONENTES DE SISTEMA DE FRENO TBOR PISTONEO ACEPTADO
