| | <b>INFORME DE I.N.D</b> | | <b>Nº 11.431</b><br>HOJA 1 de 1 | | | | | | | | | | | | | | | | | | | | | | | | | | | | | | | | | | | | | | | | | | | | | | |
| | <b>GANCHO GIRATORIO</b> | | | | | | | | | | | | | | | | | | | | | | | | | | | | | | | | | | | | | | | | | | | | | | | | |
| PROCEDIMIENTO: <b>PO 01</b> | <input checked="" type="checkbox"/> | CLIENTE: <b>ALBOX</b> | FECHA: | <table border="1" style="width: 100%; text-align: center;"> <tr> <td style="width: 33%;">01</td> <td style="width: 33%;">12</td> <td style="width: 33%;">2021</td> </tr> </table> | 01 | 12 | 2021 | | | | | | | | | | | | | | | | | | | | | | | | | | | | | | | | | | | | | | | | | | |
| MARCA: <table border="1" style="width: 100%; text-align: center;"><tr><td>ELK</td></tr></table> | ELK | MODELO: <table border="1" style="width: 100%; text-align: center;"><tr><td>16-08.</td></tr></table> | 16-08. | CAPACIDAD: <table border="1" style="width: 100%; text-align: center;"><tr><td>8 TONELADAS</td></tr></table> | 8 TONELADAS | | | | | | | | | | | | | | | | | | | | | | | | | | | | | | | | | | | | | | | | | | | | |

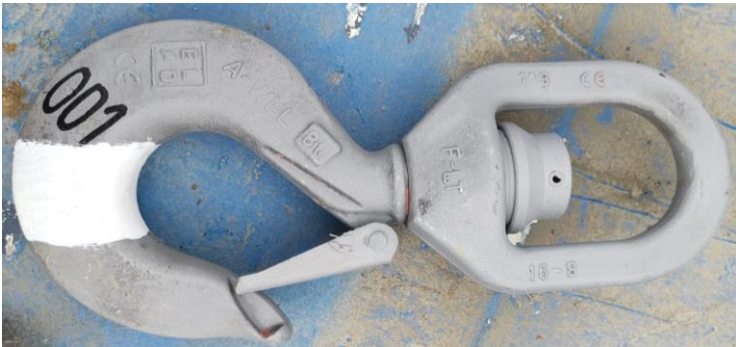
| | <b>INFORME DE I.N.D</b> | | <b>Nº 11.431</b><br>HOJA 1 de 1 | | | | | | | | | | | | | | | | | | | | | | | | | | | | | | | | | | | | | | | | | | | | | | |
|---|---|---|---|---|---|---|---|---|---|---|---|---|---|---|---|---|---|---|---|---|---|---|---|---|---|---|---|---|---|---|---|---|---|---|---|---|---|---|---|---|---|---|---|---|---|---|---|---|---|
| <b>DETALLE DE INSPECCIÓN</b> | | | | | | | | | | | | | | | | | | | | | | | | | | | | | | | | | | | | | | | | | | | | | | | | | |
| Detección de Fisuras | <input checked="" type="checkbox"/> | <input type="checkbox"/> | | | | | | | | | | | | | | | | | | | | | | | | | | | | | | | | | | | | | | | | | | | | | | | |
| Condición de Ojal | <input checked="" type="checkbox"/> | <input type="checkbox"/> | | | | | | | | | | | | | | | | | | | | | | | | | | | | | | | | | | | | | | | | | | | | | | | |
| Condición de Cuerpo | <input checked="" type="checkbox"/> | <input type="checkbox"/> | | | | | | | | | | | | | | | | | | | | | | | | | | | | | | | | | | | | | | | | | | | | | | | |
| Condición de Eje | <input checked="" type="checkbox"/> | <input type="checkbox"/> | | | | | | | | | | | | | | | | | | | | | | | | | | | | | | | | | | | | | | | | | | | | | | | |
| Aprobación según procedimiento Nº PO 01 ASTM E709 | | | SI | | | | | | | | | | | | | | | | | | | | | | | | | | | | | | | | | | | | | | | | | | | | | | |
