## INFORME DE I.N.D

Nº 11.529

## CAMPANAS DE FRENO

CLIENTE: CRI HOLDING INC. SUC. ARG.

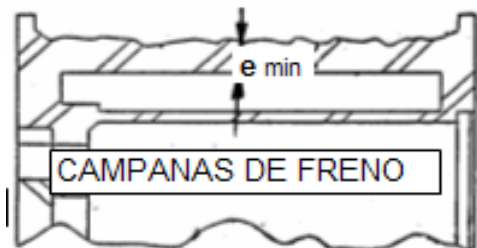
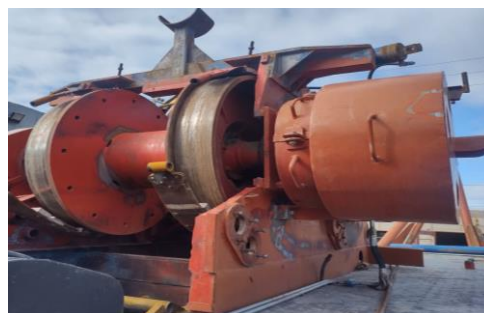
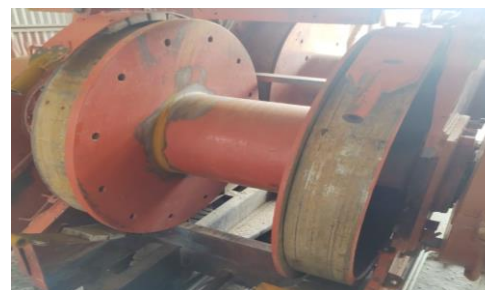
## CAMPANA DE FRENO

Detección de Fisuras

Ultrasonido de Areas Extremas (mm)

| CAMPANA Nº 001-17 | | CAMPANA Nº 001-18 | |
| 17,6 | 17,8 | 17,8 | 17,7 |
| 17,9 | 17,9 | 18,3 | 18,1 |
| 17,9 | 18,1 | 18,4 | 17,7 |
| ESP. MIN | 17,6 | ESP. MIN | 17,7 |

Aprobación según procedimiento Nº PO 15 API 8 A, B, C
