| | <b>INFORME DE I.N.D</b> | | <b>Nº 11.617</b><br>HOJA 1 de 1 | | | | | | | | | | | | | | | | | | | | | | | | | | | | | | | | | | | | |
| | <b>PERNO DE ENGANCHE</b> | | | | | | | | | | | | | | | | | | | | | | | | | | | | | | | | | | | | | | |
| PROCEDIMIENTO: <b>PO 34</b> | <input checked="" type="checkbox"/> | CLIENTE: <b>CRANE S.R.L.</b> | FECHA: | <table border="1" style="width: 100%; text-align: center;"> <tr> <td style="width: 33%;">07</td> <td style="width: 33%;">02</td> <td style="width: 33%;">2022</td> </tr> </table> | 07 | 02 | 2022 | | | | | | | | | | | | | | | | | | | | | | | | | | | | | | | | |
| MARCA: <b>TORMECAN</b> | DIÁMETRO: <b>50,3 MM</b> | Nº DE PERNO: <b>211</b> | | | | | | | | | | | | | | | | | | | | | | | | | | | | | | | | | | | | | |

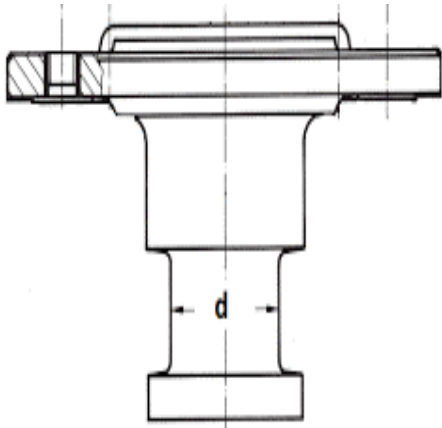
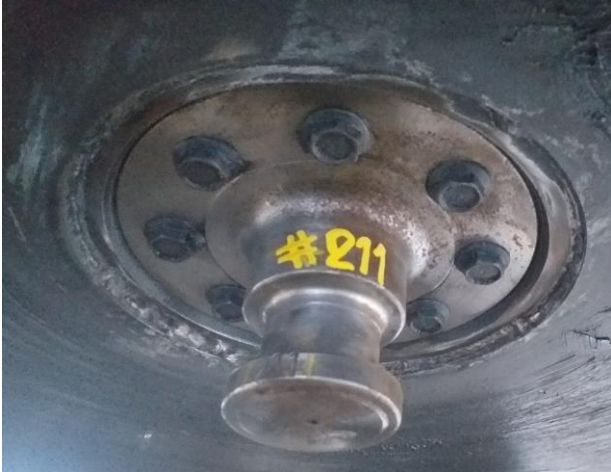
| | <b>INFORME DE I.N.D</b> | | <b>Nº 11.617</b><br>HOJA 1 de 1 | | | | | | | | | | | | | | | | | | | | | | | | | | | | | | | | | | | | |
|---|---|---|---|---|---|---|---|---|---|---|---|---|---|---|---|---|---|---|---|---|---|---|---|---|---|---|---|---|---|---|---|---|---|---|---|---|---|---|---|
| <table style="width: 100%;"> <tr> <th style="width: 35%;">DESCRIPCIÓN</th> <th style="width: 10%;">APTO</th> <th style="width: 10%;">NO APTO</th> </tr> <tr> <td>Detección de Fisuras</td> <td style="text-align: center;">X</td> <td></td> </tr> <tr> <td>Estado de Cuerpo</td> <td style="text-align: center;">X</td> <td></td> </tr> <tr> <td>Estado de Tornamesa</td> <td style="text-align: center;">X</td> <td></td> </tr> <tr> <td>Estado de Perno rey</td> <td style="text-align: center;">X</td> <td></td> </tr> </table> | | | | | DESCRIPCIÓN | APTO | NO APTO | Detección de Fisuras | X | | Estado de Cuerpo | X | | Estado de Tornamesa | X | | Estado de Perno rey | X | | | | | | | | | | | | | | | | | | | | | |
| Aprobación según procedimiento Nº PO 34 ASME V | | | SI | | | | | | | | | | | | | | | | | | | | | | | | | | | | | | | | | | | | |
