**INFORME DE I.N.D**Nº **11.625**

EQUIPO DE VACÍOPROCEDIMIENTO: **PO 31** CLIENTE: **CAM SRL**FECHA: **04 02 2022**PRÁCTICA DEL CLIENTE Nº PARTE: **1.990**LUGAR DE INSPECCIÓN: **BASE CLIENTE**MARCA: **FORD CARGO**MODELO: **1723**CAPACIDAD: **9500 LTS**INTERNO: **268**DOMINIO: **AD-241-OQ**VIGENCIA: **12 MESES**

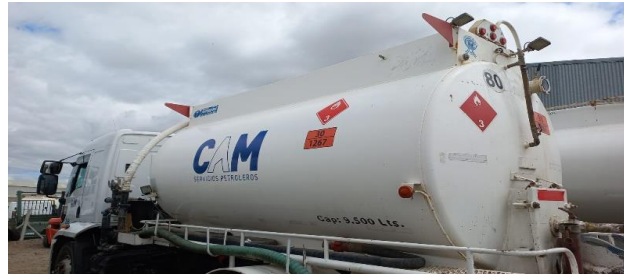
MEDICIÓN DE ESPEORES POR ULTRASONIDO EN:							
PUNTO	CASQUETE A	CASQUETE B	S1	S2	S3	S4	ESPESOR MÍNIMO
1	6,2	6,3	6,3	6,2	6,5	6,5	6,2
2	6,2	6,2	6,3	6,2	6,5	6,4	6,2
3	6,2	6,2	6,5	6,3	6,4	6,5	6,2
4	6,1	6,2	6,4	6,3	6,3	6,5	6,1
5	6,2	6,1	6,4	6,4	6,4	6,4	6,1
6	6,2	6,3	6,3	6,4	6,4	6,4	6,2
7	6,2	6,2	6,3	6,3	6,3	6,3	6,2
8	6,1	6,3	6,3	6,3	6,3	6,3	6,1
9	6,1	6,3	6,3	6,3	6,2	6,3	6,1
