## INFORME DE I.N.D

Nº 11.785

## TENSOR DE CARGA

CLIENTE: MACRICO S.R.L.

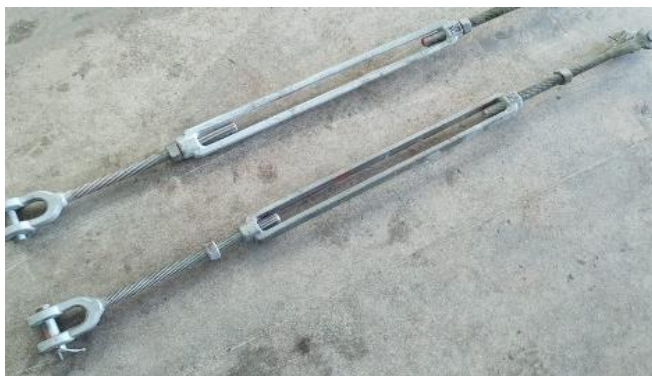
| | APTO | NO APTO |
|---|---|---|
| Detección de Fisuras | <input checked="" type="checkbox"/> | <input type="checkbox"/> |
| Perno | <input checked="" type="checkbox"/> | <input type="checkbox"/> |
| Agujeros estribo | <input checked="" type="checkbox"/> | <input type="checkbox"/> |
| Cuerpo | <input checked="" type="checkbox"/> | <input type="checkbox"/> |
| Extremo Sup. Inf. | <input checked="" type="checkbox"/> | <input type="checkbox"/> |
| Seguro de Perno | <input checked="" type="checkbox"/> | <input type="checkbox"/> |

Aprobado según procedimiento N° PO 01 ASTM E 709
